Einschätzung von Durchlass-Bauwerken und Gefährdung des Fischotters

Aufnahme Nummer: 1345-002

Aufnahme-Datum: 17.02.2011

Gewässername: k.A.
Lage: südl. Lancken links
Straße: K 2
Kreisstraße
Todfunde: 0

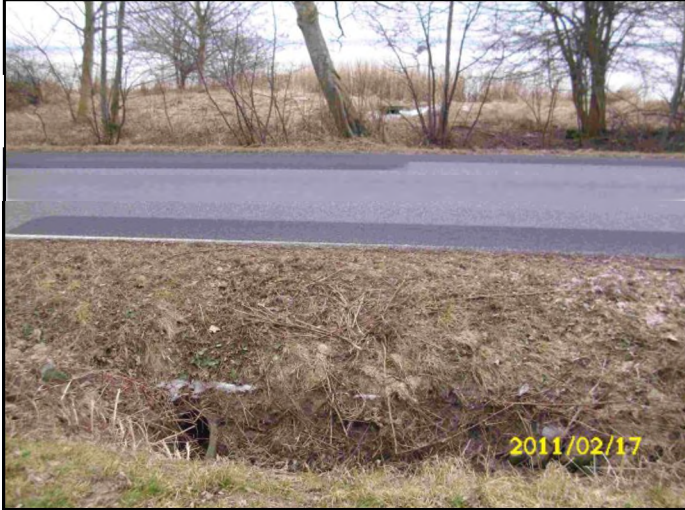
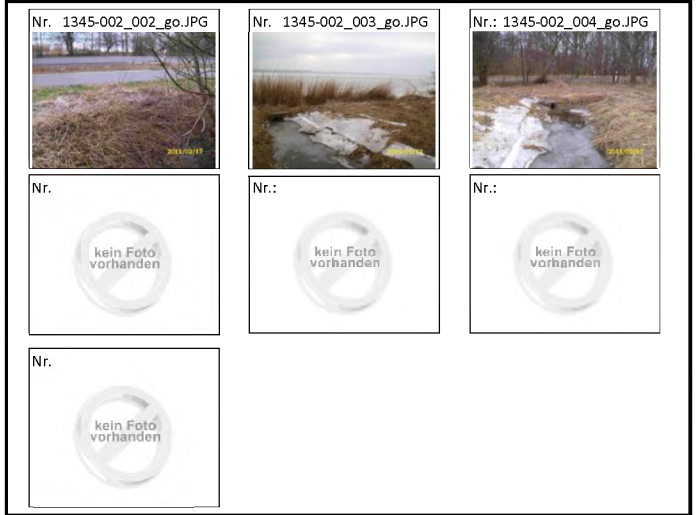
Nr.: 1345-002_001_go.JPG

Störfaktoren: Flutungsgefahr , Böschung ungünstig für wandernde Tiere (zum Gewässer steiler und tiefer als Böschung zur Straße).

Ungünstiges 'Länge zu Durchmesser'-Verhältnis , Parallelweg, der Otter aus dem Wasser und damit auf die Böschung und dichter an die Straße führt.

Bedeutung im Habitatverbund: sehr hoch
Verkehrsdichte: mittel
Brückenindex: 0
Durchlass-Tauglichkeit: ungeeignet

Trennung Wehr Durchlass	<input type="checkbox"/>	keine notwendig	<input type="checkbox"/>
Installation oberhalb Wehr	<input type="checkbox"/>	Markierstruktur Steinsch	<input type="checkbox"/>
Installation unterhalb Wehr	<input type="checkbox"/>	Markierstruktur Ufersubstrat	<input type="checkbox"/>
Entfernung Rechen	<input type="checkbox"/>	Markierstruktur Laufbohle fest	<input type="checkbox"/>
Entfernung sonstige Hindernisse	<input type="checkbox"/>	Markierstruktur Laufbohle schwimmend	<input type="checkbox"/>
Kastendurchlass/Maul eins. Berme	<input checked="" type="checkbox"/>	Markierstruktur Podest	<input type="checkbox"/>
Kastendurchlass/Maul beids. Berme	<input type="checkbox"/>	Verrohrung öffnen	<input type="checkbox"/>
Markierstruktur einseitig	<input type="checkbox"/>	Leit-/Schutzzäune notwendig	<input type="checkbox"/>
Markierstruktur beidseitig	<input type="checkbox"/>	Leitstrukturen/ -senken einrichten	<input checked="" type="checkbox"/>

Geschwindigkeitsbegrenzung	<input type="checkbox"/>	Bermen an Ufer anbinden	<input type="checkbox"/>
Trockenröhre einbringen	<input checked="" type="checkbox"/>	Wiesenzufahrten verlegen	<input type="checkbox"/>
		Komplexmaßnahmen notwendig	<input type="checkbox"/>
