# Einschätzung von Durchlass-Bauwerken und Gefährdung des Fischotters

Aufnahme Nummer: 1345-003

Aufnahme-Datum: 17.02.2011

Gewässername: k.A.  
Lage: südl. Lancken mitte/kreuzung  
Straße: K 2  
Kreisstraße  
Todfunde: 0

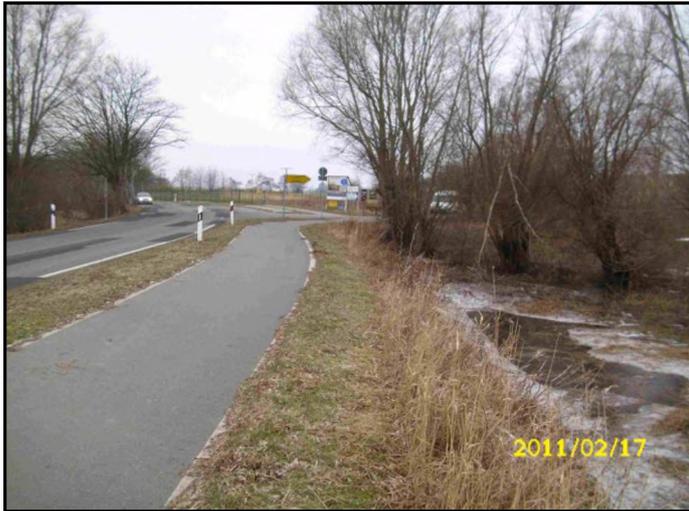
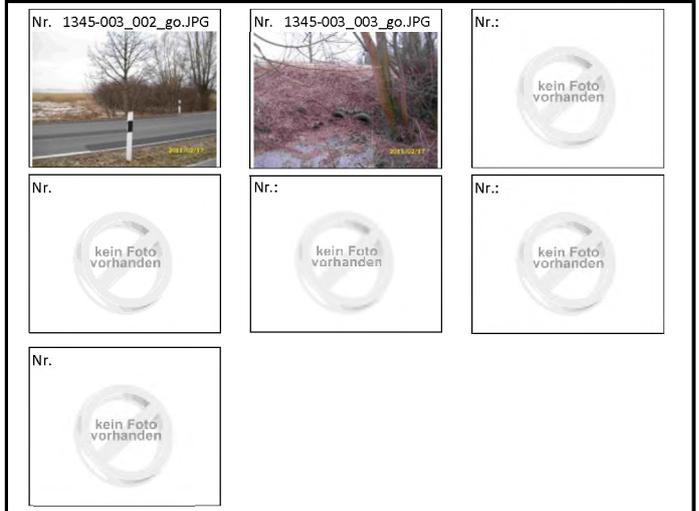
Nr.: 1345-003\_001\_go.JPG

Störfaktoren: Flutungsgefahr, Ungünstiges 'Länge zu Durchmesser'-Verhältnis

Lichte Breite [m]: 0,5  
Lichte Höhe [m]: 0,2

Bedeutung im Habitatverbund: sehr hoch  
Verkehrsdichte: mittel  
Brückenindex: 0,008  
Durchlass-Tauglichkeit: ungeeignet

Geschwindigkeitsbegrenzung	<input type="checkbox"/>	Bermen an Ufer anbinden	<input type="checkbox"/>
Trockenröhre einbringen	<input checked="" type="checkbox"/>	Wiesenzufahrten verlegen	<input type="checkbox"/>
		Komplexmaßnahmen notwendig	<input type="checkbox"/>
