Einschätzung von Durchlass-Bauwerken und Gefährdung des Fischotters

Aufnahme Nummer: 1345-004

Aufnahme-Datum: 17.02.2011

Gewässername: k.A.
Lage: südl. Lancken rechts
Straße: K 2
Kreisstraße
Totfunde: 0

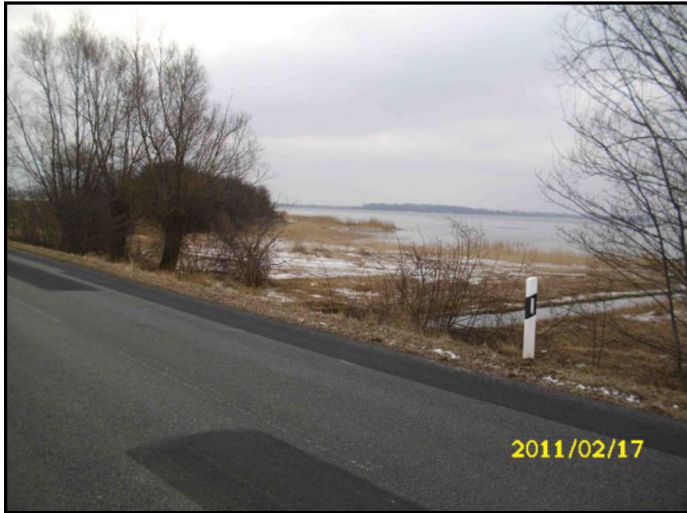
Nr.: 1345-004_001_go.JPG

Bedeutung im Habitatverbund: sehr hoch
Verkehrsdichte: mittel
Brückenindex: 0
Durchlass-Tauglichkeit: ungeeignet

Geschwindigkeitsbegrenzung	<input type="checkbox"/>	Bermen an Ufer anbinden	<input type="checkbox"/>
Trockenröhre einbringen	<input checked="" type="checkbox"/>	Wiesenzufahrten verlegen	<input type="checkbox"/>
		Komplexmaßnahmen notwendig	<input type="checkbox"/>
