Einschätzung von Durchlass-Bauwerken und Gefährdung des Fischotters

Aufnahme Nummer: 1346-001

Aufnahme-Datum: 17.02.2011

Gewässername: k.A.
Lage: Breege
Straße: K 3
Kreisstraße
Totfunde: 0

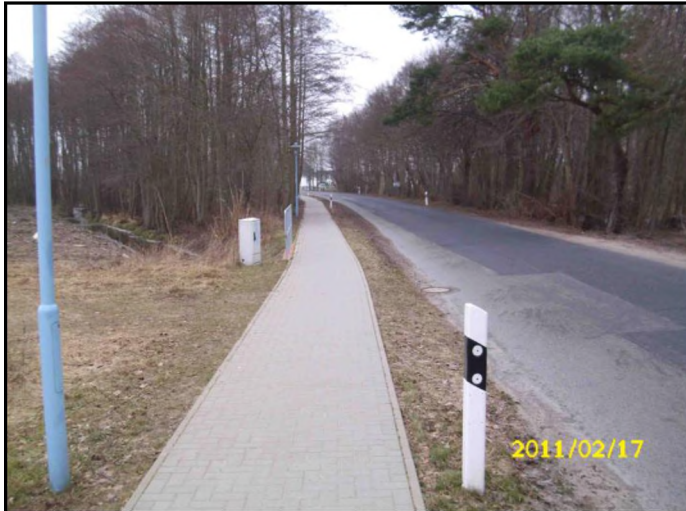
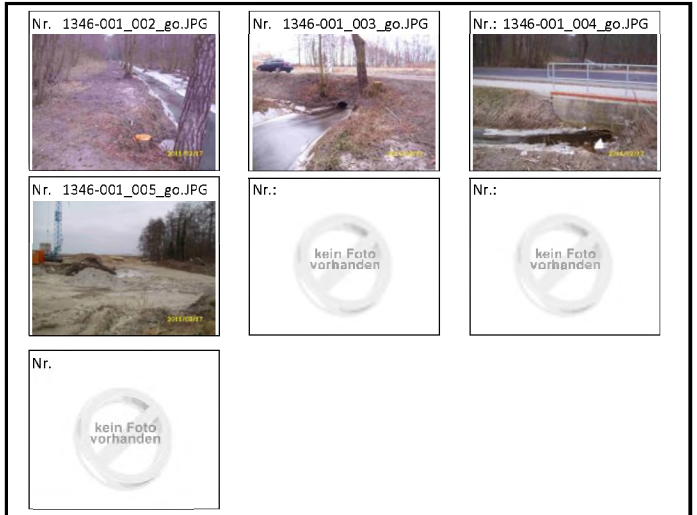
Nr.: 1346-001_001_go.JPG

Störfaktoren: DL vollständig geflutet, Böschung ungünstig für wandernde Tiere (zum Gewässer steiler und tiefer als Böschung zur Straße).

Ungünstiges "Länge zu Durchmesser"-Verhältnis

Durchlass vollständig geflutet?

Bedeutung im Habitatverbund: sehr hoch
Verkehrsdichte: mittel
Brückenindex: 0
Durchlass-Tauglichkeit: ungeeignet

Geschwindigkeitsbegrenzung	<input type="checkbox"/>	Bermen an Ufer anbinden	<input type="checkbox"/>
Trockenröhre einbringen	<input checked="" type="checkbox"/>	Wiesenzufahrten verlegen	<input type="checkbox"/>
		Komplexmaßnahmen notwendig	<input type="checkbox"/>
