# Einschätzung von Durchlass-Bauwerken und Gefährdung des Fischotters

Aufnahme Nummer: 1445-003

Aufnahme-Datum: 17.02.2011

Gewässername: k.A.  
Lage: Fährhof  
Straße: L 30  
Landesstraße  
Todfunde: 0

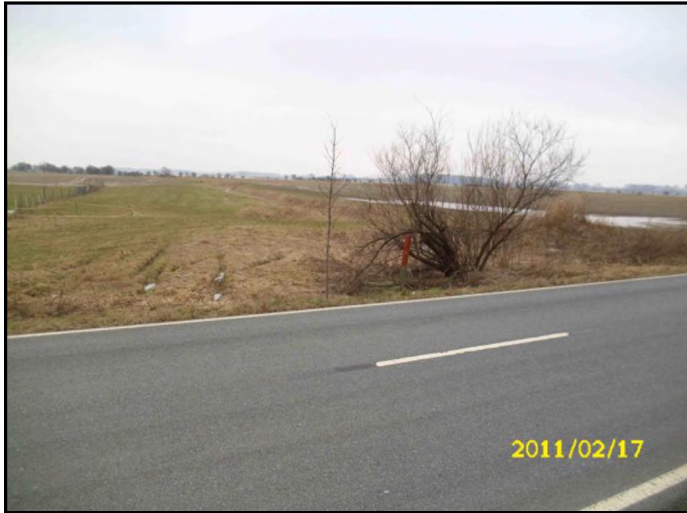
Nr.: 1445-003\_001\_go.JPG

Störfaktoren: Verrohrt , Straßengraben offen mit Gewässer verbunden (in 1 oder mehr Richtungen). Gefahr, dass Otter diese Rinnen hochwandern und dann am Ende auf die Straße laufen.

Böschung ungünstig für wandernde Tiere (zum Gewässer steiler und tiefer als Böschung zur Straße). , Zufahrt Wiese/Feld, der Otter aus dem Wasser und damit auf die Böschung und dichter an die Straße führt.

Bedeutung im Habitatverbund: mittel  
Verkehrsdichte: mittel  
Brückenindex: 0  
Durchlass-Tauglichkeit: ungeeignet

Geschwindigkeitsbegrenzung	<input type="checkbox"/>	Bermen an Ufer anbinden	<input type="checkbox"/>
Trockenröhre einbringen	<input checked="" type="checkbox"/>	Wiesenzufahrten verlegen	<input type="checkbox"/>
		Komplexmaßnahmen notwendig	<input type="checkbox"/>
