Einschätzung von Durchlass-Bauwerken und Gefährdung des Fischotters

Aufnahme Nummer: 1445-004 Aufnahme-Datum: 17.02.2011

Gewässername: k.A.
Lage: Moor am Pumpwerk
Straße: K 5
Kreisstraße
Todfunde: 0

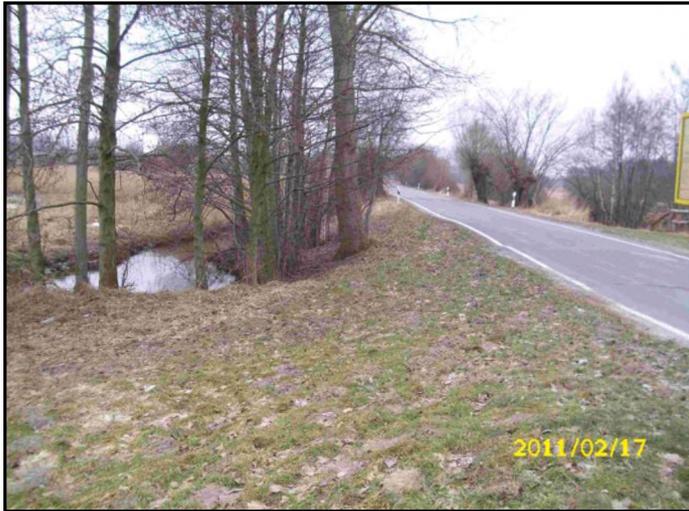
Nr.: 1445-004_001_go.JPG

Brückentyp: Rohrdurchlass Durchlaß Durchmesser: k.A.
Lichte Breite [m]: 0
Lichte Höhe [m]: 0 Brückenlänge [m]: (Fuß 10, Verro
Bermen-Anzahl: keine
Bermenform: keine
keine
Bermen-Neigung: keine Bermen-Breite [m]: keine
keine
Bermen-Verfügbar: keine
keine

Bedeutung im Habitatverbund: sehr hoch
Verkehrsdichte: mittel
Brückenindex: 0
Durchlass-Tauglichkeit: ungeeignet

Geschwindigkeitsbegrenzung	<input checked="" type="checkbox"/>	Bermen an Ufer anbinden	<input type="checkbox"/>
Trockenröhre einbringen	<input checked="" type="checkbox"/>	Wiesenzufahrten verlegen	<input type="checkbox"/>
		Komplexmaßnahmen notwendig	<input type="checkbox"/>
