Einschätzung von Durchlass-Bauwerken und Gefährdung des Fischotters

Aufnahme Nummer: 1445-005 Aufnahme-Datum: 17.02.2011

Gewässername: k.A.
Lage: Moor im Knick
Straße: K 5
Kreisstraße
Todfunde: 0

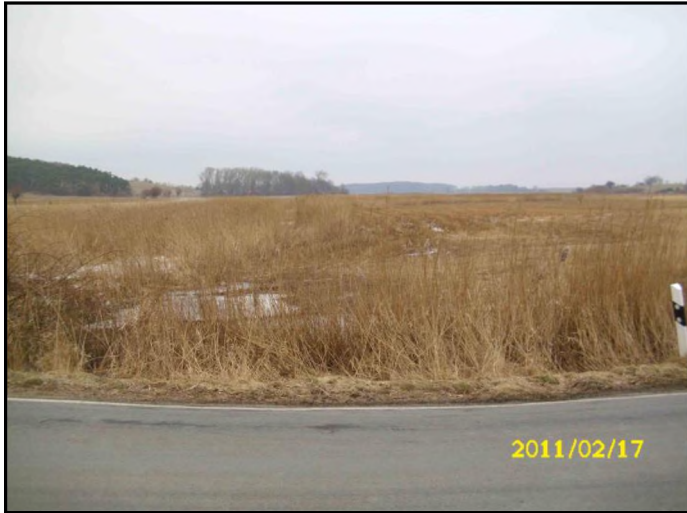
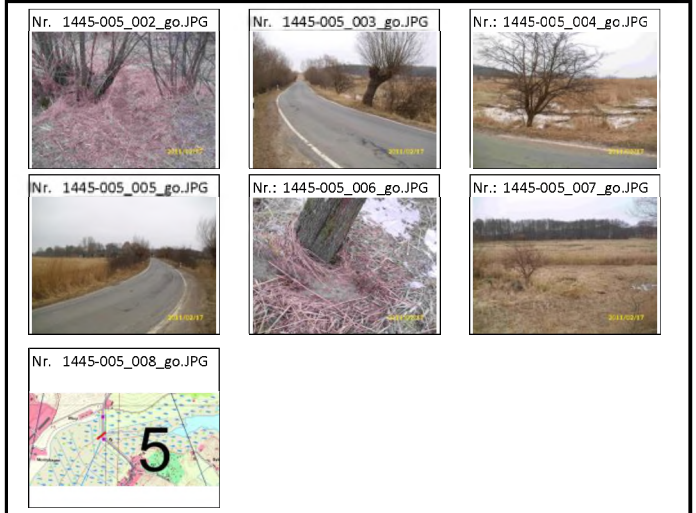
Nr.: 1445-005_001_go.JPG

sonstige Störfaktoren: Durchlass geflutet oder fehlt. Auch klare Leitlinie fehlt.

Durchlass vollständig geflutet?

Bedeutung im Habitatverbund: sehr hoch
Verkehrsdichte: mittel
Brückenindex: 0
Durchlass-Tauglichkeit: ungeeignet

Geschwindigkeitsbegrenzung	<input checked="" type="checkbox"/>	Bermen an Ufer anbinden	<input type="checkbox"/>
Trockenröhre einbringen	<input checked="" type="checkbox"/>	Wiesenzufahrten verlegen	<input type="checkbox"/>
		Komplexmaßnahmen notwendig	<input type="checkbox"/>

Fischotterwechsel ca. 20m nördlich der Querung am Weissdornbusch. Beispiel von einer "bei Hochwasser verriegelbaren Faunapassage"? Siehe Bilder aus der Elbtalaue-Bauwerk mit einseitiger Berme91: 2833-013-go!
