# Einschätzung von Durchlass-Bauwerken und Gefährdung des Fischotters

Aufnahme Nummer: 1445-006 Aufnahme-Datum: 17.02.2011

Gewässername: k.A.  
Lage: Poggenhof  
Straße: L 302  
Landesstraße  
Totfunde: 0

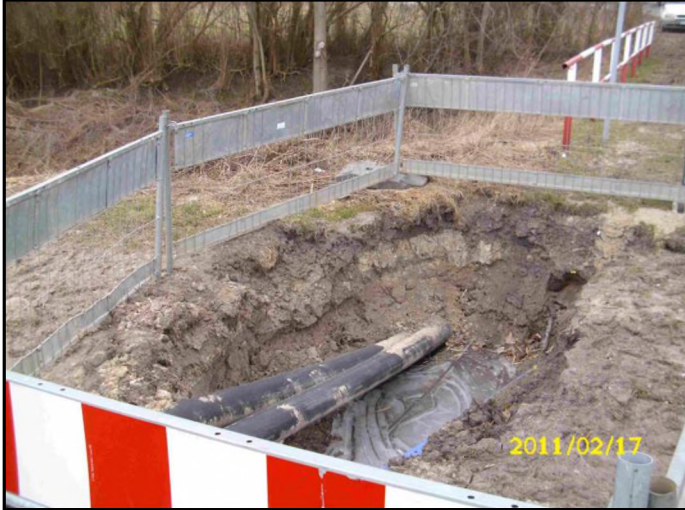
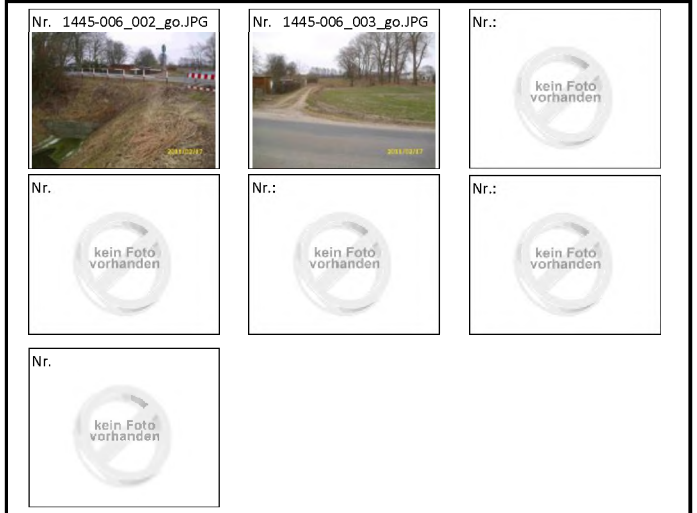
Nr.: 1445-006\_001\_go.JPG

Störfaktoren: Verrohrt, Böschung ungünstig für wandernde Tiere (zum Gewässer steiler und tiefer als Böschung zur Straße).

Bedeutung im Habitatverbund: sehr hoch  
Verkehrsdichte: mittel  
Brückenindex: 0  
Durchlass-Tauglichkeit: ungeeignet

Trennung Wehr Durchlass	<input type="checkbox"/>	keine notwendig	<input type="checkbox"/>
Installation oberhalb Wehr	<input type="checkbox"/>	Markierstruktur Steinsch	<input type="checkbox"/>
Installation unterhalb Wehr	<input type="checkbox"/>	Markierstruktur Ufersubstrat	<input type="checkbox"/>
Entfernung Rechen	<input type="checkbox"/>	Markierstruktur Laufbohle fest	<input type="checkbox"/>
Entfernung sonstige Hindernisse	<input type="checkbox"/>	Markierstruktur Laufbohle schwimmend	<input type="checkbox"/>
Kastendurchlass/Maul eins. Berme	<input type="checkbox"/>	Markierstruktur Podest	<input type="checkbox"/>
Kastendurchlass/Maul beids. Berme	<input checked="" type="checkbox"/>	Verrohrung öffnen	<input checked="" type="checkbox"/>
Markierstruktur einseitig	<input type="checkbox"/>	Leit-/Schutzzäune notwendig	<input type="checkbox"/>
Markierstruktur beidseitig	<input type="checkbox"/>	Leitstrukturen/-senken einrichten	<input checked="" type="checkbox"/>

Geschwindigkeitsbegrenzung	<input checked="" type="checkbox"/>	Bermen an Ufer anbinden	<input type="checkbox"/>
Trockenröhre einbringen	<input checked="" type="checkbox"/>	Wiesenzufahrten verlegen	<input type="checkbox"/>
		Komplexmaßnahmen notwendig	<input type="checkbox"/>
