# Einschätzung von Durchlass-Bauwerken und Gefährdung des Fischotters

Aufnahme Nummer: 1445-009

Aufnahme-Datum: 17.02.2011

Gewässername: k.A.  
Lage: Venz  
Straße: K 5  
Kreisstraße  
Todfunde: 1

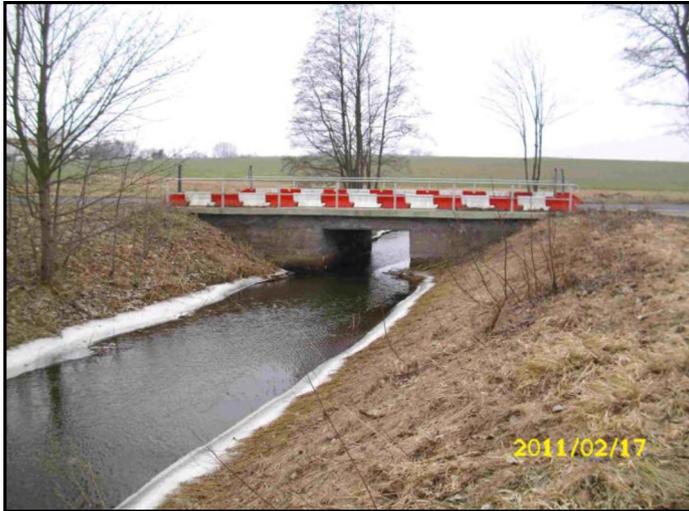
Nr.: 1445-009\_001\_go.JPG

Störfaktoren: Böschung ungünstig für wandernde Tiere (zum Gewässer steiler und tiefer als Böschung zur Straße). , Ungünstiges 'Länge zu Durchmesser'-Verhältnis

Uferlinie verengt oder wird vom Bauwerk unterbrochen

Bedeutung im Habitatverbund: sehr hoch  
Verkehrsdichte: mittel  
Brückenindex: 0,471  
Durchlass-Tauglichkeit: ungeeignet

Trennung Wehr Durchlass	<input type="checkbox"/>	keine notwendig	<input type="checkbox"/>
Installation oberhalb Wehr	<input type="checkbox"/>	Markierstruktur Steinsch	<input type="checkbox"/>
Installation unterhalb Wehr	<input type="checkbox"/>	Markierstruktur Ufersubstrat	<input type="checkbox"/>
Entfernung Rechen	<input type="checkbox"/>	Markierstruktur Laufbohle fest	<input checked="" type="checkbox"/>
Entfernung sonstige Hindernisse	<input type="checkbox"/>	Markierstruktur Laufbohle schwimmend	<input type="checkbox"/>
Kastendurchlass/Maul eins. Berme	<input type="checkbox"/>	Markierstruktur Podest	<input type="checkbox"/>
Kastendurchlass/Maul beids. Berme	<input checked="" type="checkbox"/>	Verrohrung öffnen	<input checked="" type="checkbox"/>
Markierstruktur einseitig	<input type="checkbox"/>	Leit-/Schutzzäune notwendig	<input type="checkbox"/>
Markierstruktur beidseitig	<input type="checkbox"/>	Leitstrukturen/ -senken einrichten	<input checked="" type="checkbox"/>
