Einschätzung von Durchlass-Bauwerken und Gefährdung des Fischotters

Aufnahme Nummer: 1446-001

Aufnahme-Datum: 06.07.2011

Gewässername: k.A.
Lage: Glowe Ost Ortseingang
Straße: L 30
Landesstraße
Totfunde: 1

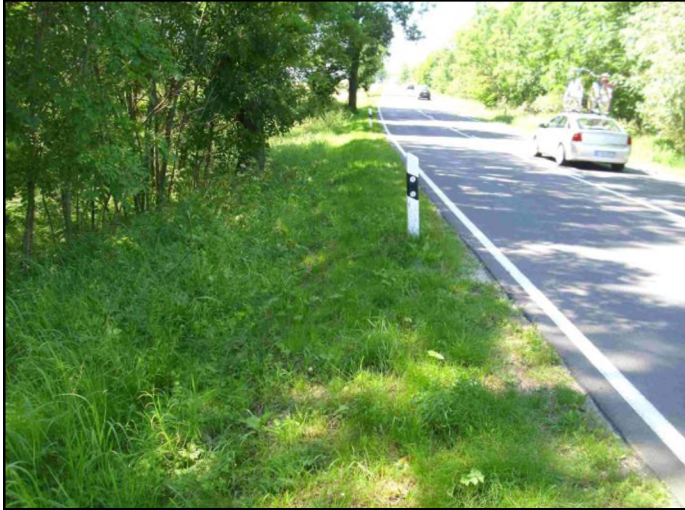
Nr.: 1446-001_001_go.JPG

Störfaktoren: Leitlinie und Durchlass fehlen

Bedeutung im Habitatverbund: sehr hoch
Verkehrsdichte: hoch
Brückenindex: 0
Durchlass-Tauglichkeit: ungeeignet

Geschwindigkeitsbegrenzung	<input type="checkbox"/>	Bermen an Ufer anbinden	<input type="checkbox"/>
Trockenröhre einbringen	<input checked="" type="checkbox"/>	Wiesenzufahrten verlegen	<input type="checkbox"/>
		Komplexmaßnahmen notwendig	<input type="checkbox"/>

Zu beachten ist, dass 3 Totfunde a.Spyckersee gemeldet wurden. Genaue Ortsangaben fehlen. Vielleicht alle drei an dieser Stelle oder verteilt. Alle v.Spyckersee verlaufende GEW sind sicher zu gestalten, weil das Biotop offensichtlich von hoher Bedeutung ist.
