# Einschätzung von Durchlass-Bauwerken und Gefährdung des Fischotters

Aufnahme Nummer: 1446-002 Aufnahme-Datum: 17.02.2011

Gewässername: k.A.  
Lage: Tetzitz  
Straße: k.A.  
sonstige Straße  
Todfunde: 0

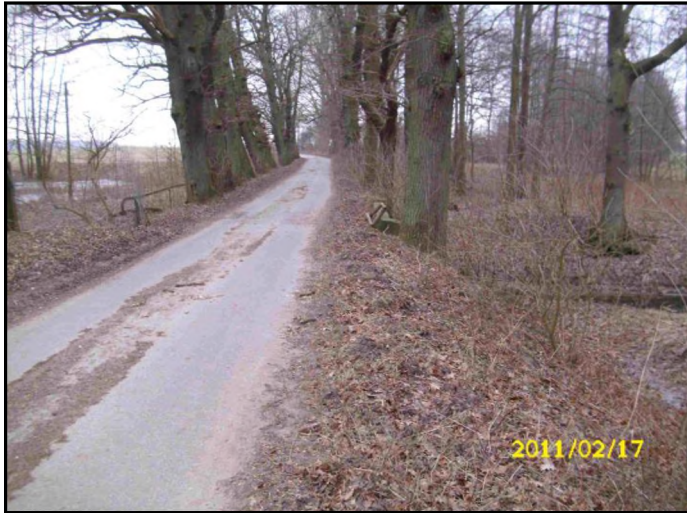
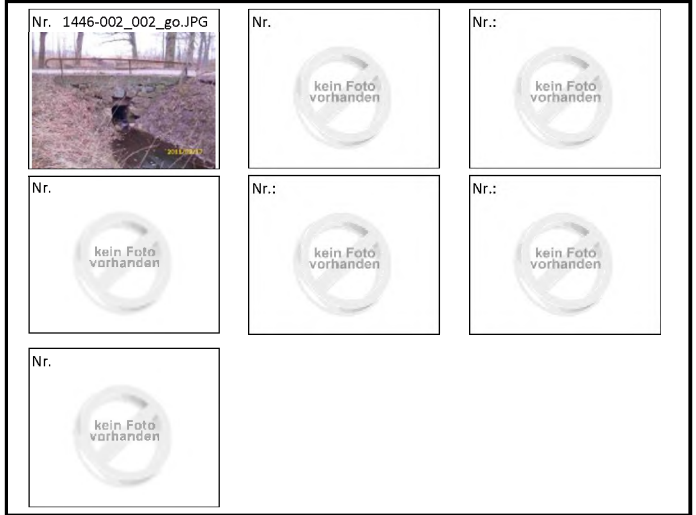
Nr.: 1446-002\_001\_go.JPG

Störfaktoren: Flutungsgefahr , Böschung ungünstig für wandernde Tiere (zum Gewässer steiler und tiefer als Böschung zur Straße).

Ungünstiges 'Länge zu Durchmesser'-Verhältnis , Straßengraben offen mit Gewässer verbunden (in 1 oder mehr Richtungen). Gefahr, dass Otter diese Rinnen hochwandern und dann am Ende auf die Straße laufen.

Brückentyp: Kastendurchlass Durchlaß Durchmesser: k.A.  
Lichte Breite [m]: 0,5  
Lichte Höhe [m]: 0,5 Brückenlänge [m]: 6  
Bermen-Anzahl: keine  
Bermenform: keine  
keine  
Bermen-Neigung: keine Bermen-Breite [m]: keine  
keine  
Bermen-Verfügbar: keine  
keine

Bedeutung im Habitatverbund: mittel  
Verkehrsdichte: gering  
Brückenindex: 0,042  
Durchlass-Tauglichkeit: ungeeignet

Geschwindigkeitsbegrenzung	<input type="checkbox"/>	Bermen an Ufer anbinden	<input type="checkbox"/>
Trockenröhre einbringen	<input checked="" type="checkbox"/>	Wiesenzufahrten verlegen	<input type="checkbox"/>
		Komplexmaßnahmen notwendig	<input type="checkbox"/>
