Einschätzung von Durchlass-Bauwerken und Gefährdung des Fischotters

Aufnahme Nummer: 1446-003

Aufnahme-Datum: 17.02.2011

Gewässername: k.A.
Lage: Bubkevitz
Straße: k.A.
sonstige Straße
Todfunde: 0

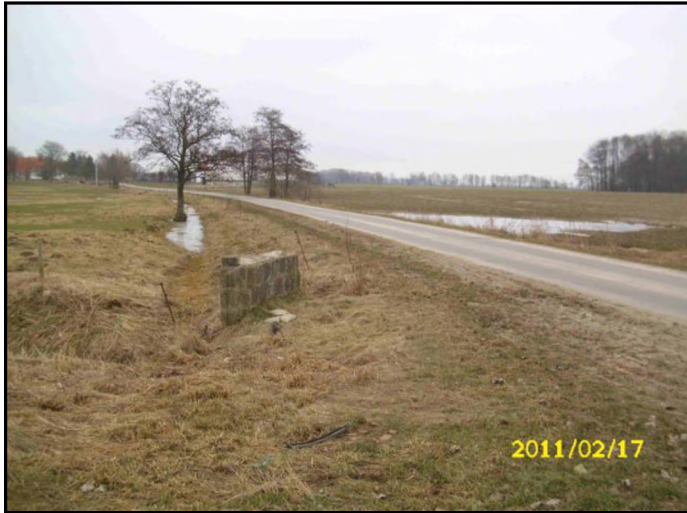
Nr.: 1446-003_001_go.JPG

Störfaktoren: Böschung ungünstig für wandernde Tiere (zum Gewässer steiler und tiefer als Böschung zur Straße), Ungünstiges 'Länge zu Durchmesser'-Verhältnis

Brückentyp: Rohrdurchlass
Durchlaß Durchmesser: k.A.

Lichte Breite [m]: 1
Lichte Höhe [m]: 0,8
Bermen-Anzahl: keine
Bermenform: keine
Brückenlänge [m]: 11

Bedeutung im Habitatverbund: sehr hoch
Verkehrsdichte: gering
Brückenindex: 0,073
Durchlass-Tauglichkeit: ungeeignet

Geschwindigkeitsbegrenzung	<input type="checkbox"/>	Bermen an Ufer anbinden	<input type="checkbox"/>
Trockenröhre einbringen	<input checked="" type="checkbox"/>	Wiesenzufahrten verlegen	<input type="checkbox"/>
		Komplexmaßnahmen notwendig	<input type="checkbox"/>
