Einschätzung von Durchlass-Bauwerken und Gefährdung des Fischotters

Aufnahme Nummer: 1447-001

Aufnahme-Datum: 06.07.2011

Gewässername: k.A.
Lage: Spycker See
Straße: L 30
Landesstraße
Todfunde: 1

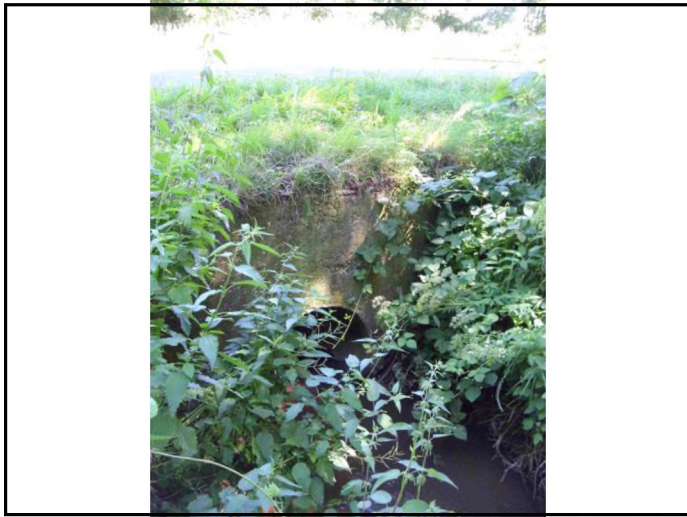
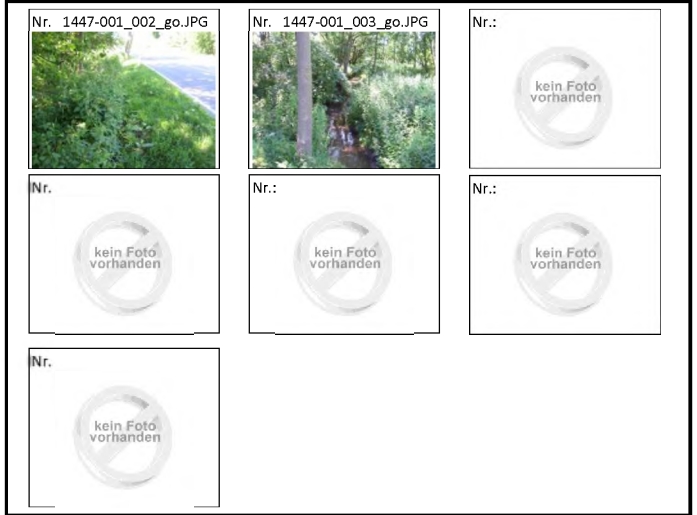
Nr.: 1447-001_001_go.JPG

Störfaktoren: Flutungsgefahr , Böschung ungünstig für wandernde Tiere (zum Gewässer steiler und tiefer als Böschung zur Straße).

Ungünstiges 'Länge zu Durchmesser'-Verhältnis , Turbulenzen oder Turbulenzengefahr nach Regen usw.

Bedeutung im Habitatverbund: sehr hoch
Verkehrsdichte: hoch
Brückenindex: 0,025
Durchlass-Tauglichkeit: ungeeignet
