Einschätzung von Durchlass-Bauwerken und Gefährdung des Fischotters

Aufnahme Nummer: 1447-002

Aufnahme-Datum: 06.07.2011

Gewässername: k.A.
Lage: Bäldeck
Straße: L 303
Landesstraße
Totfunde: 0

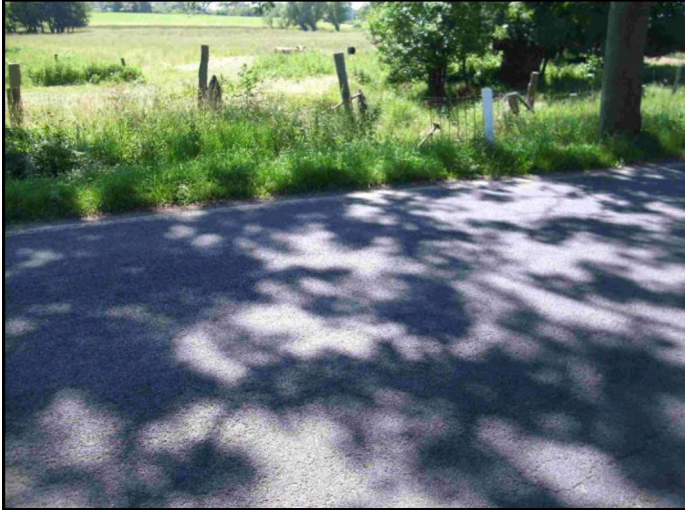
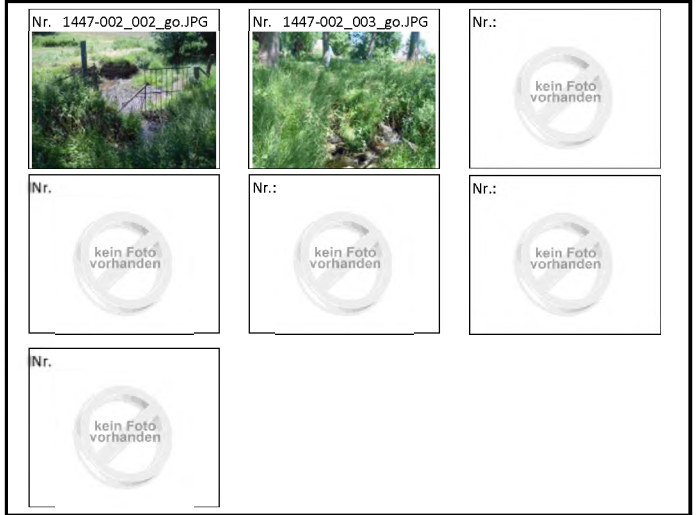
Nr.: 1447-002_001_go.JPG

Störfaktoren: Flutungsgefahr , Böschung ungünstig für wandernde Tiere (zum Gewässer steiler und tiefer als Böschung zur Straße).

Ungünstiges 'Länge zu Durchmesser'-Verhältnis , Turbulenzen oder Turbulenzgefahr nach Regen usw.

Bedeutung im Habitatverbund: sehr hoch
Verkehrsdichte: hoch
Brückenindex: 0,013
Durchlass-Tauglichkeit: ungeeignet

Wechsel ohne eindeutigen Otternachweis.

Priorität Festlegung: oberste Priorität
