# Einschätzung von Durchlass-Bauwerken und Gefährdung des Fischotters

Aufnahme Nummer: 1447-004 Aufnahme-Datum: 06.07.2011

Gewässername: Schwiesser Bach  
Lage: Nardevitz  
Straße: L 303  
Landesstraße  
Todfunde: 0

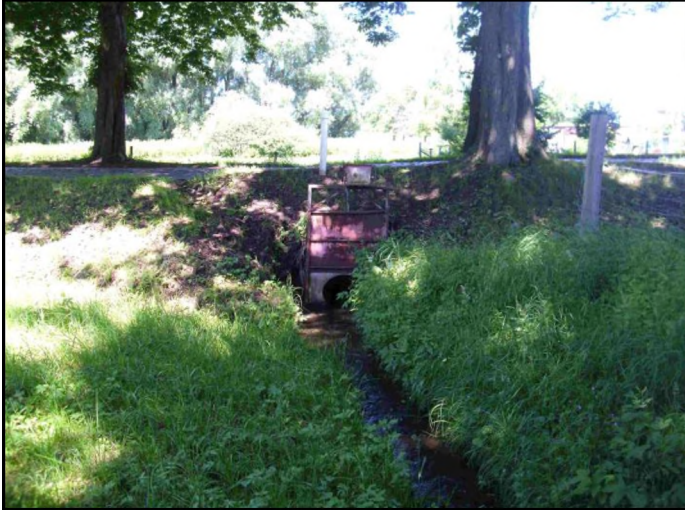
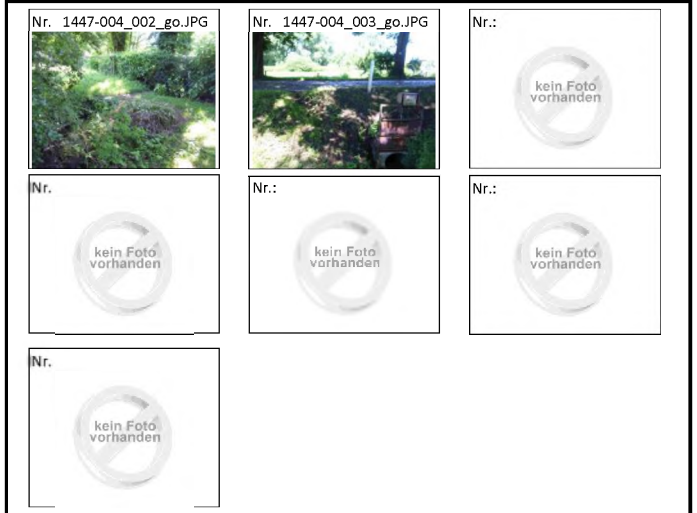
Nr.: 1447-004\_001\_go.JPG

Störfaktoren: Wehr/Stau , Flutungsgefahr , Böschung ungünstig für wandernde Tiere (zum Gewässer steiler und tiefer als Böschung zur Straße).

Ungünstiges 'Länge zu Durchmesser'-Verhältnis , Turbulenzen oder Turbulenzgefahr nach Regen usw.

sonstige Störfaktoren: Straßengraben offen mit Gewässer verbunden (in 1 oder mehr Richtungen). Gefahr, dass Otter diese Rinnen hochwandern und dann am Ende auf die Straße laufen.

Bedeutung im Habitatverbund: mittel  
Verkehrsdichte: hoch  
Brückenindex: 0  
Durchlass-Tauglichkeit: ungeeignet

Geschwindigkeitsbegrenzung	<input type="checkbox"/>	Bermen an Ufer anbinden	<input type="checkbox"/>
Trockenröhre einbringen	<input checked="" type="checkbox"/>	Wiesenzufahrten verlegen	<input type="checkbox"/>
		Komplexmaßnahmen notwendig	<input type="checkbox"/>
