Einschätzung von Durchlass-Bauwerken und Gefährdung des Fischotters

Aufnahme Nummer: 1447-005

Aufnahme-Datum: 06.07.2011

Gewässername: Mühlengrund
Lage: Blandow
Straße: L 303
Landesstraße
Totfunde: 0

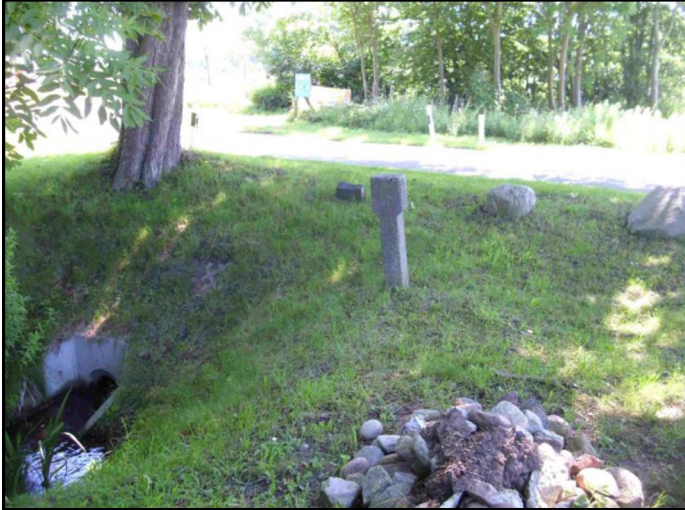
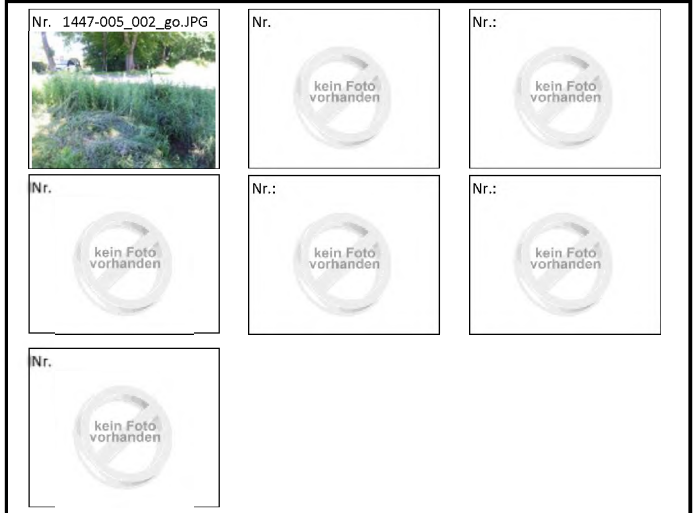
Nr.: 1447-005_001_go.JPG

Störfaktoren: Flutungsgefahr , Straßengraben offen mit Gewässer verbunden (in 1 oder mehr Richtungen). Gefahr, dass Otter diese Rinnen hochwandern und dann am Ende auf die Straße laufen.

Böschung ungünstig für wandernde Tiere (zum Gewässer steiler und tiefer als Böschung zur Straße). , Ungünstiges 'Länge zu Durchmesser'-Verhältnis

Bedeutung im Habitatverbund: mittel
Verkehrsdichte: hoch
Brückenindex: 0,002
Durchlass-Tauglichkeit: ungeeignet

Trennung Wehr Durchlass	<input type="checkbox"/>	keine notwendig	<input type="checkbox"/>
Installation oberhalb Wehr	<input type="checkbox"/>	Markierstruktur Steinsch	<input type="checkbox"/>
Installation unterhalb Wehr	<input type="checkbox"/>	Markierstruktur Ufersubstrat	<input type="checkbox"/>
Entfernung Rechen	<input type="checkbox"/>	Markierstruktur Laufbohle fest	<input type="checkbox"/>
Entfernung sonstige Hindernisse	<input type="checkbox"/>	Markierstruktur Laufbohle schwimmend	<input type="checkbox"/>
Kastendurchlass/Maul eins. Berme	<input checked="" type="checkbox"/>	Markierstruktur Podest	<input type="checkbox"/>
Kastendurchlass/Maul beids. Berme	<input type="checkbox"/>	Verrohrung öffnen	<input type="checkbox"/>
Markierstruktur einseitig	<input type="checkbox"/>	Leit-/Schutzzäune notwendig	<input type="checkbox"/>
Markierstruktur beidseitig	<input type="checkbox"/>	Leitstrukturen/ -senken einrichten	<input checked="" type="checkbox"/>

Geschwindigkeitsbegrenzung	<input type="checkbox"/>	Bermen an Ufer anbinden	<input type="checkbox"/>
Trockenröhre einbringen	<input type="checkbox"/>	Wiesenzufahrten verlegen	<input type="checkbox"/>
		Komplexmaßnahmen notwendig	<input checked="" type="checkbox"/>
