# Einschätzung von Durchlass-Bauwerken und Gefährdung des Fischotters

Aufnahme Nummer: 1447-006

Aufnahme-Datum: 06.07.2011

Gewässername: Dalmeritzer Bach  
Lage: Spycker  
Straße: L 30  
Landesstraße  
Todfunde: 0

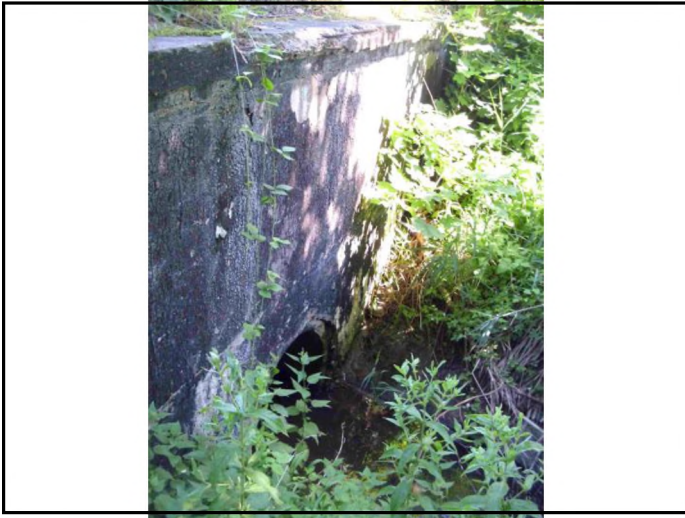
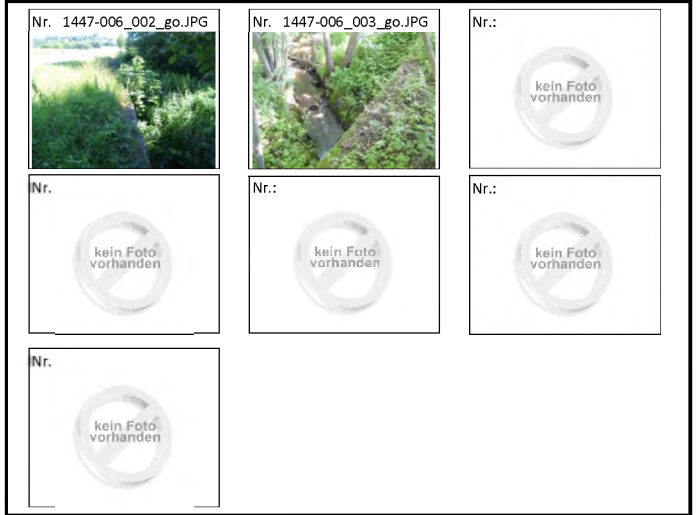
Nr.: 1447-006\_001\_go.JPG

Störfaktoren: Flutungsgefahr , Straßengraben offen mit Gewässer verbunden (in 1 oder mehr Richtungen). Gefahr, dass Otter diese Rinnen hochwandern und dann am Ende auf die Straße laufen.

Böschung ungünstig für wandernde Tiere (zum Gewässer steiler und tiefer als Böschung zur Straße). , Ungünstiges 'Länge zu Durchmesser'-Verhältnis , Turbulenzen oder Turbulenzengefahr nach Regen usw.

Bedeutung im Habitatverbund: sehr hoch  
Verkehrsdichte: hoch  
Brückenindex: 0,045  
Durchlass-Tauglichkeit: ungeeignet
