# Einschätzung von Durchlass-Bauwerken und Gefährdung des Fischotters

Aufnahme Nummer: 1447-007

Aufnahme-Datum: 06.07.2011

Gewässername: k.A.  
Lage: NP Jasmund nord  
Straße: L 303  
Landesstraße  
Totfunde: 0

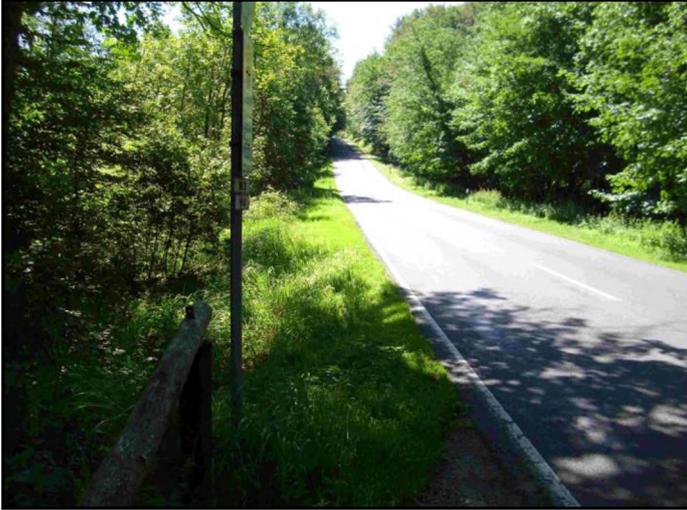
Nr.: 1447-007\_001\_go.JPG

Störfaktoren: Durchlass vollständig geflutet , Straßengraben offen mit Gewässer verbunden (in 1 oder mehr Richtungen). Gefahr, dass Otter diese Rinnen hochwandern und dann am Ende auf die Straße laufen.

Böschung ungünstig für wandernde Tiere (zum Gewässer steiler und tiefer als Böschung zur Straße). , Ungünstiges 'Länge zu Durchmesser'-Verhältnis

Durchlass vollständig geflutet?

Bedeutung im Habitatverbund: mittel  
Verkehrsdichte: hoch  
Brückenindex: 0  
Durchlass-Tauglichkeit: ungeeignet

**Priorität Festlegung: sehr hoch**
