Einschätzung von Durchlass-Bauwerken und Gefährdung des Fischotters

Aufnahme Nummer: 1447-008

Aufnahme-Datum: 06.07.2011

Gewässername: k.A.
Lage: NP Jasmund mitte
Straße: L 303
Landesstraße
Totfunde: 0

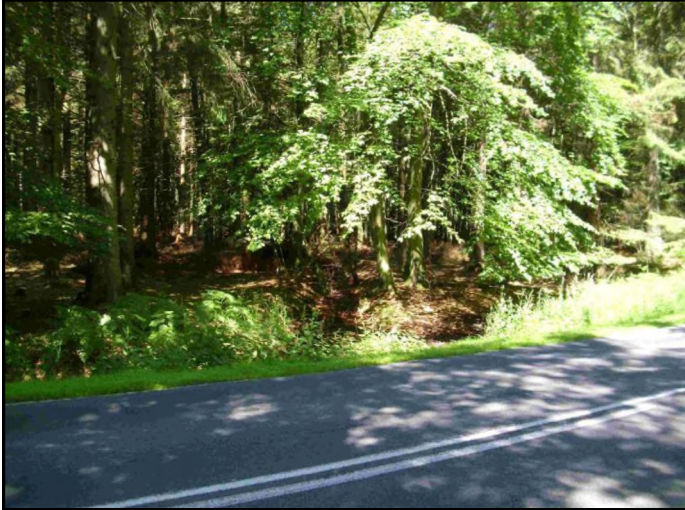
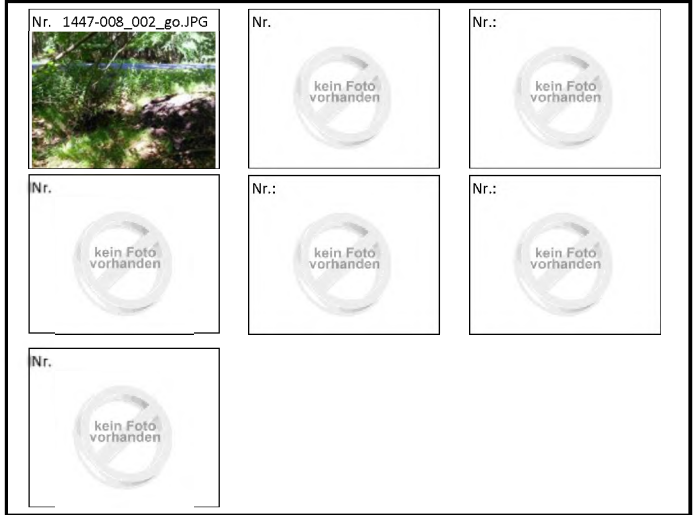
Nr.: 1447-008_001_go.JPG

Störfaktoren: Böschung ungünstig für wandernde Tiere (zum Gewässer steiler und tiefer als Böschung zur Straße). , Durchmesser zu klein.

Straßengraben offen mit Gewässer verbunden (in 1 oder mehr Richtungen). Gefahr, dass Otter diese Rinnen hochwandern und dann am Ende auf die Straße laufen.

Bedeutung im Habitatverbund: mittel
Verkehrsdichte: hoch
Brückenindex: 0
Durchlass-Tauglichkeit: ungeeignet
