Einschätzung von Durchlass-Bauwerken und Gefährdung des Fischotters

Aufnahme Nummer: 1447-009 Aufnahme-Datum: 06.07.2011

Gewässername: Steinbach
Lage: NP Jasmund süd
Straße: L 303
Landesstraße
Totfunde: 0

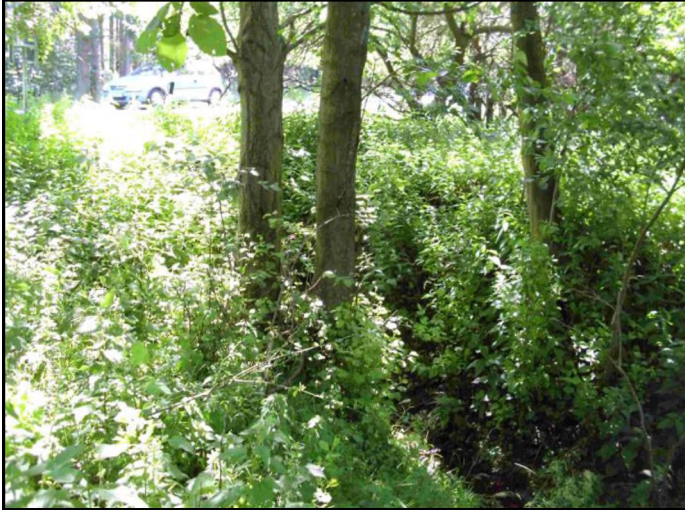
Nr.: 1447-009_001_go.JPG

Störfaktoren: Flutungsgefahr, Böschung ungünstig für wandernde Tiere (zum Gewässer steiler und tiefer als Böschung zur Straße).

Ungünstiges 'Länge zu Durchmesser'-Verhältnis

Bedeutung im Habitatverbund: mittel
Verkehrsdichte: hoch
Brückenindex: 0,003
Durchlass-Tauglichkeit: ungeeignet

Geschwindigkeitsbegrenzung	<input type="checkbox"/>	Bermen an Ufer anbinden	<input type="checkbox"/>
Trockenröhre einbringen	<input type="checkbox"/>	Wiesenzufahrten verlegen	<input type="checkbox"/>
		Komplexmaßnahmen notwendig	<input checked="" type="checkbox"/>

Im Jasmunder Bereich sind mehrere Senken mit Wasser und Moor (ca. 5). Hier gibt's keine Durchlässe, sie bieten sich aber an, um Lurche und Fischotter zu schützen. Otter wurden unten an der Steilküste von GO regelmäßig nachgewiesen. Die Wanderung direkt an den Bächen entlang ist zu steil. Möglich ist aber die Wanderung an einigen anderen Stellen.
