Einschätzung von Durchlass-Bauwerken und Gefährdung des Fischotters

Aufnahme Nummer: 1447-010 Aufnahme-Datum: 06.07.2011

Gewässername: Marlower Bach
Lage: Sagard NW
Straße: k.A.
sonstige Straße
Todfunde: 0

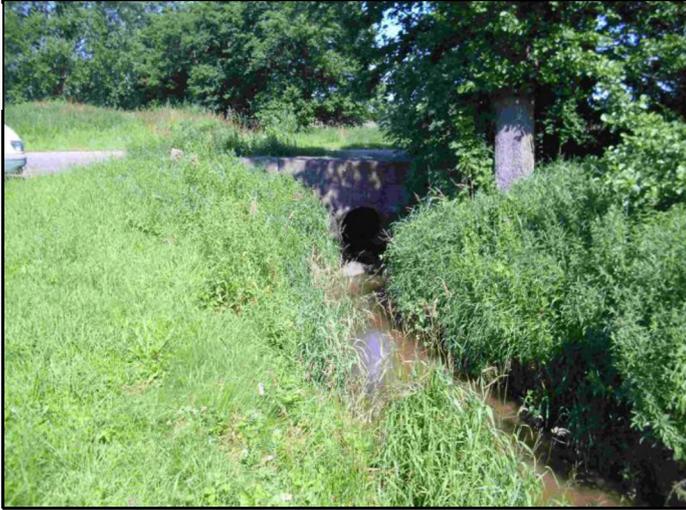
Nr.: 1447-010_001_go.JPG

Störfaktoren: Flutungsgefahr , Böschung ungünstig für wandernde Tiere (zum Gewässer steiler und tiefer als Böschung zur Straße).

Ungünstiges 'Länge zu Durchmesser'-Verhältnis , Turbulenzen oder Turbulenzgefahr nach Regen usw.

Bedeutung im Habitatverbund: sehr hoch
Verkehrsdichte: mittel
Brückenindex: 0,048
Durchlass-Tauglichkeit: ungeeignet

Geschwindigkeitsbegrenzung	<input type="checkbox"/>	Bermen an Ufer anbinden	<input checked="" type="checkbox"/>
Trockenröhre einbringen	<input type="checkbox"/>	Wiesenzufahrten verlegen	<input type="checkbox"/>
		Komplexmaßnahmen notwendig	<input type="checkbox"/>
