Einschätzung von Durchlass-Bauwerken und Gefährdung des Fischotters

Aufnahme Nummer: 1447-011 Aufnahme-Datum: 06.07.2011

Gewässername: Marlower Bach
Lage: Sagard N
Straße: L 30
Landesstraße
Totfunde: 0

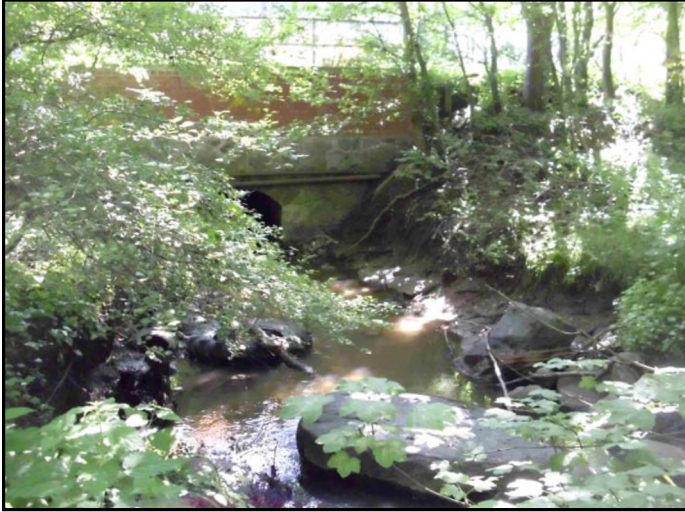
Nr.: 1447-011_001_go.JPG

Störfaktoren: Flutungsgefahr , Verrohrt , Böschung ungünstig für wandernde Tiere (zum Gewässer steiler und tiefer als Böschung zur Straße).

Ungünstiges 'Länge zu Durchmesser'-Verhältnis , Turbulenzen oder Turbulenzgefahr nach Regen usw.

sonstige Störfaktoren: Straßengraben offen mit Gewässer verbunden (in 1 oder mehr Richtungen). Gefahr, dass Otter diese Rinnen hochwandern und dann am Ende auf die Straße laufen.

Bedeutung im Habitatverbund: sehr hoch
Verkehrsdichte: hoch
Brückenindex: 0
Durchlass-Tauglichkeit: ungeeignet

Geschwindigkeitsbegrenzung	<input type="checkbox"/>	Bermen an Ufer anbinden	<input checked="" type="checkbox"/>
Trockenröhre einbringen	<input type="checkbox"/>	Wiesenzufahrten verlegen	<input type="checkbox"/>
		Komplexmaßnahmen notwendig	<input type="checkbox"/>
