Einschätzung von Durchlass-Bauwerken und Gefährdung des Fischotters

Aufnahme Nummer: 1447-012 Aufnahme-Datum: 06.07.2011

Gewässername: Marlower Bach
Lage: Sagard NO
Straße: k.A.
sonstige Straße
Todfunde: 0

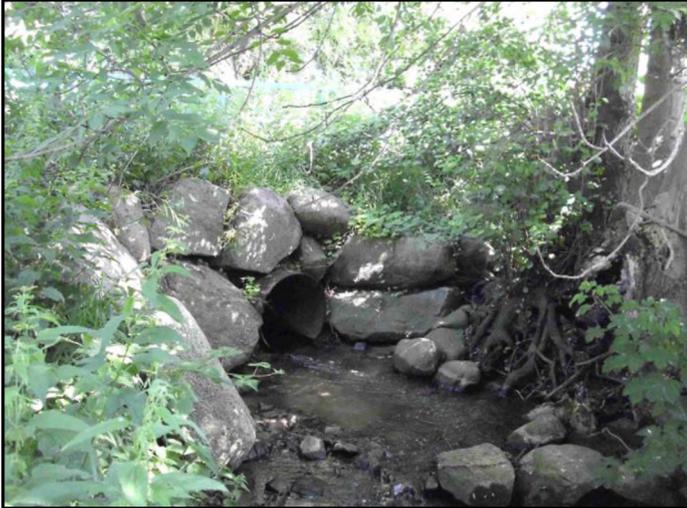
Nr.: 1447-012_001_go.JPG

Störfaktoren: Flutungsgefahr , Böschung ungünstig für wandernde Tiere (zum Gewässer steiler und tiefer als Böschung zur Straße).

Ungünstiges 'Länge zu Durchmesser'-Verhältnis , Turbulenzen oder Turbulenzengefahr nach Regen usw.

Bedeutung im Habitatverbund: mittel
Verkehrsdichte: gering
Brückenindex: 0,105
Durchlass-Tauglichkeit: ungeeignet

Geschwindigkeitsbegrenzung	<input type="checkbox"/>	Bermen an Ufer anbinden	<input checked="" type="checkbox"/>
Trockenröhre einbringen	<input type="checkbox"/>	Wiesenzufahrten verlegen	<input type="checkbox"/>
		Komplexmaßnahmen notwendig	<input type="checkbox"/>
