Einschätzung von Durchlass-Bauwerken und Gefährdung des Fischotters

Aufnahme Nummer: 1447-013

Aufnahme-Datum: 06.07.2011

Gewässername: Marlower Bach
Lage: nordöstl. Sagard
Straße: k.A.
sonstige Straße
Todfunde: 0

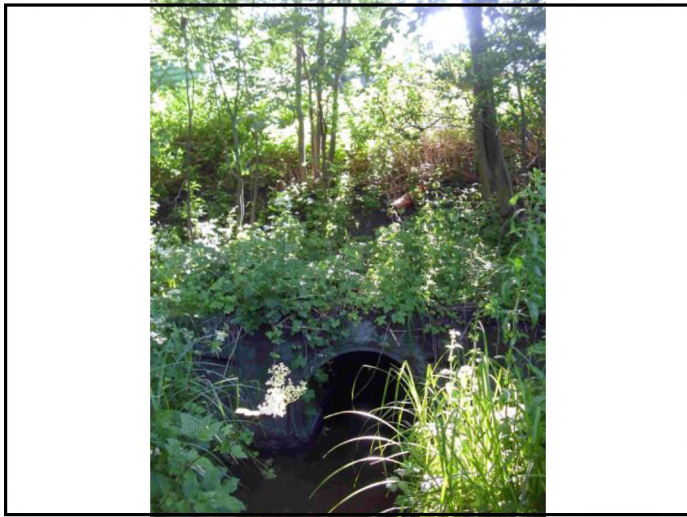
Nr.: 1447-013_001_go.JPG

Bedeutung im Habitatverbund: mittel
Verkehrsdichte: mittel
Brückenindex: 0,057
Durchlass-Tauglichkeit: ungeeignet

Böschung einseitig 90 Grad.

Geschwindigkeitsbegrenzung	<input type="checkbox"/>	Bermen an Ufer anbinden	<input checked="" type="checkbox"/>
Trockenröhre einbringen	<input type="checkbox"/>	Wiesenzufahrten verlegen	<input type="checkbox"/>
		Komplexmaßnahmen notwendig	<input type="checkbox"/>
