# Einschätzung von Durchlass-Bauwerken und Gefährdung des Fischotters

Aufnahme Nummer: 1447-015

Aufnahme-Datum: 06.07.2011

Gewässername: Sagarder Bach  
Lage: Sagard SO  
Straße: k.A.  
sonstige Straße  
Todfunde: 0

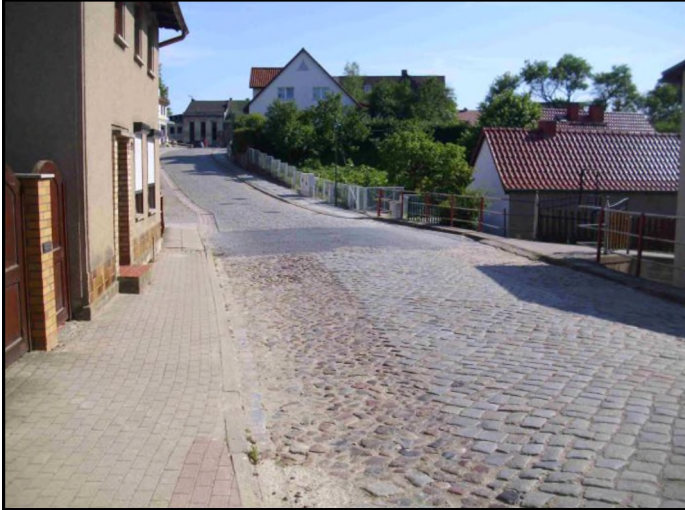
Nr.: 1447-015\_001\_go.JPG

Störfaktoren: Flutungsgefahr , Böschung ungünstig für wandernde Tiere (zum Gewässer steiler und tiefer als Böschung zur Straße).

Ungünstiges 'Länge zu Durchmesser'-Verhältnis , Turbulenzen oder Turbulenzengefahr nach Regen usw.

Bedeutung im Habitatverbund: mittel  
Verkehrsdichte: mittel  
Brückenindex: 0,04  
Durchlass-Tauglichkeit: ungeeignet

**Priorität Festlegung: sehr hoch**

| Kastendurchlass/Maul beids. Berme | <input checked="" type="checkbox"/> | Verrohrung öffnen | <input type="checkbox"/> |
| Geschwindigkeitsbegrenzung | <input checked="" type="checkbox"/> | Bermen an Ufer anbinden | <input type="checkbox"/> |
