Einschätzung von Durchlass-Bauwerken und Gefährdung des Fischotters

Aufnahme Nummer: 1447-017

Aufnahme-Datum: 06.07.2011

Gewässername: k.A.
Lage: Mukran
Straße: L 29
Landesstraße
Totfunde: 0

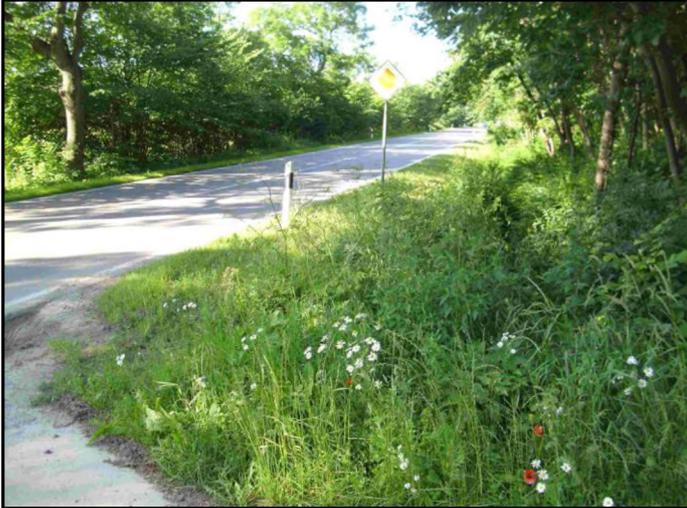
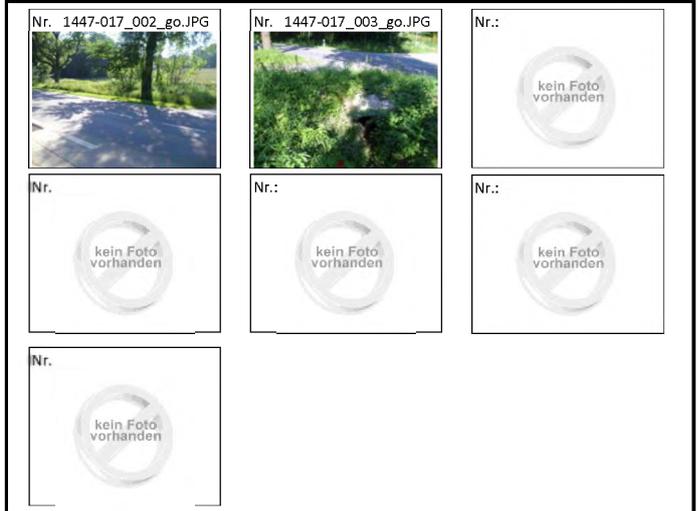
Nr.: 1447-017_001_go.JPG

Störfaktoren: Durchlass vollständig geflutet , Verrohrt , Böschung ungünstig für wandernde Tiere (zum Gewässer steiler und tiefer als Böschung zur Straße).

Ungünstiges 'Länge zu Durchmesser'-Verhältnis , Knick im Gewässerverlauf. Gefahr, dass Otter den kürzesten Weg wählen

Bedeutung im Habitatverbund: gering
Verkehrsdichte: hoch
Brückenindex: 0
Durchlass-Tauglichkeit: ungeeignet

Trennung Wehr Durchlass	<input type="checkbox"/>	keine notwendig	<input type="checkbox"/>
Installation oberhalb Wehr	<input type="checkbox"/>	Markierstruktur Steinsch	<input type="checkbox"/>
Installation unterhalb Wehr	<input type="checkbox"/>	Markierstruktur Ufersubstrat	<input type="checkbox"/>
Entfernung Rechen	<input type="checkbox"/>	Markierstruktur Laufbohle fest	<input type="checkbox"/>
Entfernung sonstige Hindernisse	<input type="checkbox"/>	Markierstruktur Laufbohle schwimmend	<input type="checkbox"/>
Kastendurchlass/Maul eins. Berme	<input checked="" type="checkbox"/>	Markierstruktur Podest	<input type="checkbox"/>
Kastendurchlass/Maul beids. Berme	<input type="checkbox"/>	Verrohrung öffnen	<input checked="" type="checkbox"/>
Markierstruktur einseitig	<input type="checkbox"/>	Leit-/Schutzzäune notwendig	<input type="checkbox"/>
Markierstruktur beidseitig	<input type="checkbox"/>	Leitstrukturen/ -senken einrichten	<input checked="" type="checkbox"/>

Geschwindigkeitsbegrenzung	<input type="checkbox"/>	Bermen an Ufer anbinden	<input type="checkbox"/>
Trockenröhre einbringen	<input checked="" type="checkbox"/>	Wiesenzufahrten verlegen	<input type="checkbox"/>
		Komplexmaßnahmen notwendig	<input type="checkbox"/>
