# Einschätzung von Durchlass-Bauwerken und Gefährdung des Fischotters

Aufnahme Nummer: 1447-019

Aufnahme-Datum: 06.07.2011

Gewässername: k.A.  
Lage: Sassnitz NW  
Straße: B 96  
Bundesstraße  
Todfunde: 0

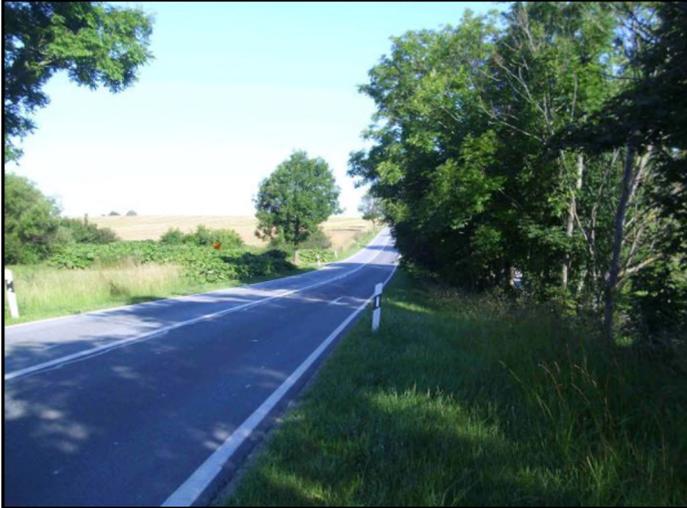
Nr.: 1447-019\_001\_go.JPG

Störfaktoren: Flutungsgefahr , Böschung ungünstig für wandernde Tiere (zum Gewässer steiler und tiefer als Böschung zur Straße).

Ungünstiges 'Länge zu Durchmesser'-Verhältnis , FBUZundZaun um Privatgrundstück

Bedeutung im Habitatverbund: gering  
Verkehrsdichte: hoch  
Brückenindex: 0,027  
Durchlass-Tauglichkeit: ungeeignet

Trennung Wehr Durchlass	<input checked="" type="checkbox"/>	keine notwendig	<input type="checkbox"/>
Installation oberhalb Wehr	<input type="checkbox"/>	Markierstruktur Steinsch	<input type="checkbox"/>
Installation unterhalb Wehr	<input type="checkbox"/>	Markierstruktur Ufersubstrat	<input type="checkbox"/>
Entfernung Rechen	<input type="checkbox"/>	Markierstruktur Laufbohle fest	<input type="checkbox"/>
Entfernung sonstige Hindernisse	<input type="checkbox"/>	Markierstruktur Laufbohle schwimmend	<input type="checkbox"/>
Kastendurchlass/Maul eins. Berme	<input checked="" type="checkbox"/>	Markierstruktur Podest	<input type="checkbox"/>
Kastendurchlass/Maul beids. Berme	<input type="checkbox"/>	Verrohrung öffnen	<input type="checkbox"/>
Markierstruktur einseitig	<input type="checkbox"/>	Leit-/Schutzzäune notwendig	<input type="checkbox"/>
Markierstruktur beidseitig	<input type="checkbox"/>	Leitstrukturen/ -senken einrichten	<input checked="" type="checkbox"/>

Geschwindigkeitsbegrenzung	<input type="checkbox"/>	Bermen an Ufer anbinden	<input checked="" type="checkbox"/>
Trockenröhre einbringen	<input checked="" type="checkbox"/>	Wiesenzufahrten verlegen	<input checked="" type="checkbox"/>
		Komplexmaßnahmen notwendig	<input type="checkbox"/>
