# Einschätzung von Durchlass-Bauwerken und Gefährdung des Fischotters

Aufnahme Nummer: 1447-020

Aufnahme-Datum: 06.07.2011

Gewässername: k.A.  
Lage: Sassnitz Bhf NW  
Straße: k.A.  
Gleisanlage  
Todfunde: 0

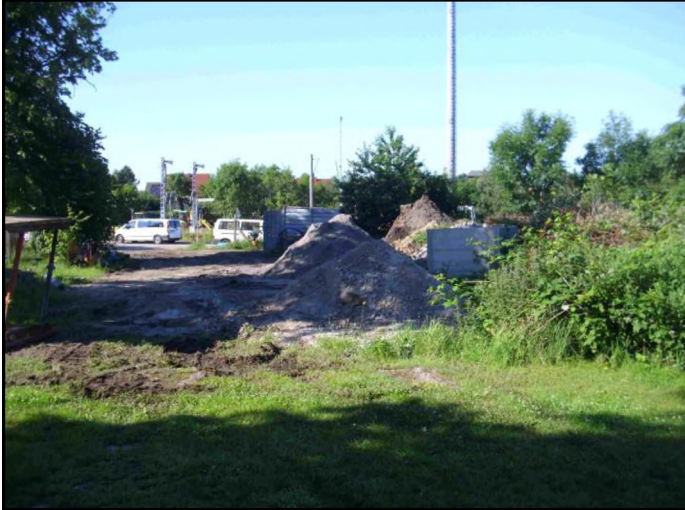
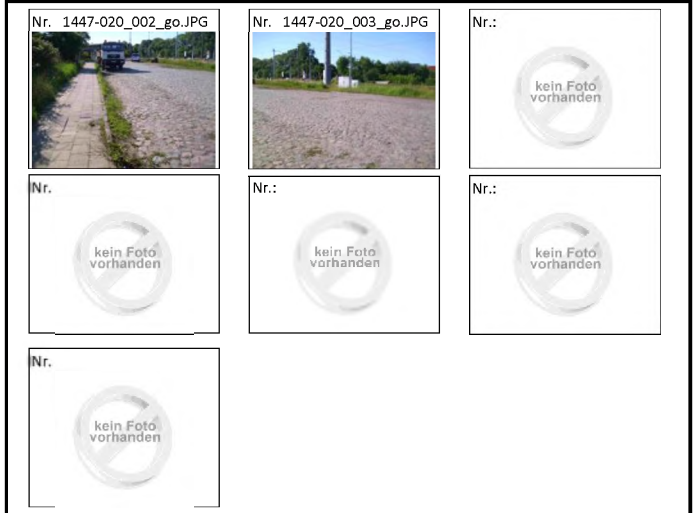
Nr.: 1447-020\_001\_go.JPG

Störfaktoren: verrohrt und überbaut

Bedeutung im Habitatverbund: mittel  
Verkehrsdichte: gering  
Brückenindex: 0  
Durchlass-Tauglichkeit: ungeeignet

Geschwindigkeitsbegrenzung	<input type="checkbox"/>	Bermen an Ufer anbinden	<input type="checkbox"/>
Trockenröhre einbringen	<input type="checkbox"/>	Wiesenzufahrten verlegen	<input type="checkbox"/>
		Komplexmaßnahmen notwendig	<input checked="" type="checkbox"/>
