# Einschätzung von Durchlass-Bauwerken und Gefährdung des Fischotters

Aufnahme Nummer: 1447-023

Aufnahme-Datum: 06.07.2011

Gewässername: k.A.  
Lage: Abzweig Jasmund  
Straße: L 30  
Landesstraße  
Totfunde: 2

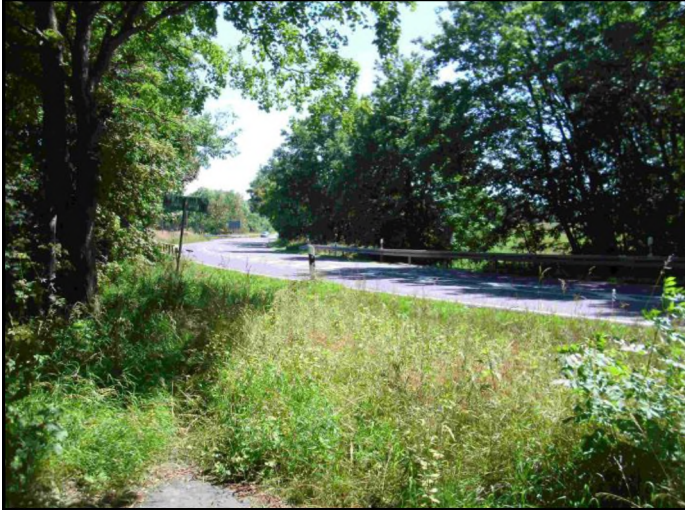
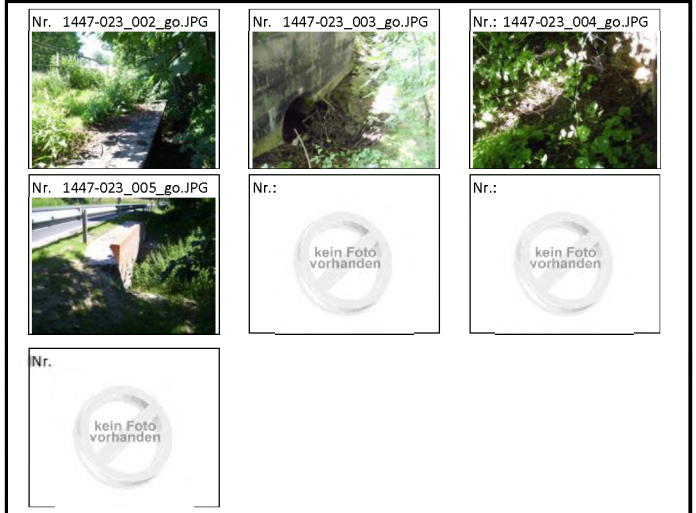
Nr.: 1447-023\_001\_go.JPG

Störfaktoren: Flutungsgefahr , Straßengraben offen mit Gewässer verbunden (in 1 oder mehr Richtungen). Gefahr, dass Otter diese Rinnen hochwandern und dann am Ende auf die Straße laufen.

Böschung ungünstig für wandernde Tiere (zum Gewässer steiler und tiefer als Böschung zur Straße). , Ungünstiges 'Länge zu Durchmesser'-Verhältnis , Turbulenzen oder Turbulenzengefahr nach Regen usw.

Bedeutung im Habitatverbund: sehr hoch  
Verkehrsdichte: hoch  
Brückenindex: 0,042  
Durchlass-Tauglichkeit: ungeeignet

Ausgeprägter Wildwechsel. Eindeutiger Otternachweis fehlt. Verbindungsgraben zur Spyckersee fehlt auf TKs. Weiterer, "blind endender Graben" vom Spyckersee wäre bei einem Straßenneubau mit einem "Bauwerk mit einseitiger Berme" durchgängig zu gestalten.

Geschwindigkeitsbegrenzung	<input type="checkbox"/>	Bermen an Ufer anbinden	<input type="checkbox"/>
Trockenröhre einbringen	<input checked="" type="checkbox"/>	Wiesenzufahrten verlegen	<input type="checkbox"/>
		Komplexmaßnahmen notwendig	<input type="checkbox"/>
