# Einschätzung von Durchlass-Bauwerken und Gefährdung des Fischotters

Aufnahme Nummer: 1540-001

Aufnahme-Datum: 07.09.2010

Gewässername: k.A.  
Lage: l21 Ibenhorst  
Straße: L 21  
Landesstraße  
Totfunde: 0

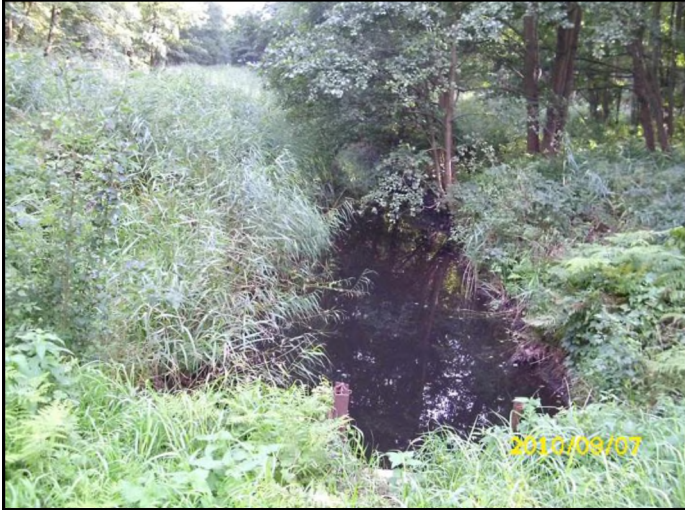
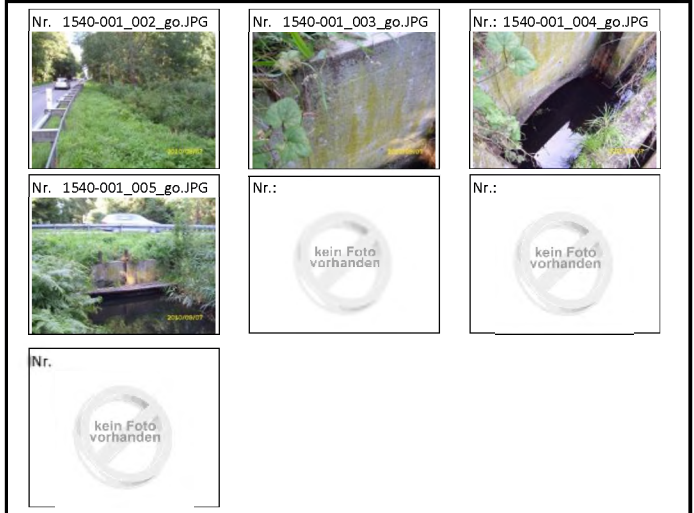
Nr.: 1540-001\_001\_go.JPG

Störfaktoren: Durchlass vollständig geflutet , Straßengraben offen mit Gewässer verbunden (in 1 oder mehr Richtungen). Gefahr, dass Otter diese Rinnen hochwandern und dann am Ende auf die Straße laufen.

Ungünstiges 'Länge zu Durchmesser'-Verhältnis

Bedeutung im Habitatverbund: sehr hoch  
Verkehrsdichte: hoch  
Brückenindex: 0  
Durchlass-Tauglichkeit: ungeeignet
