# Einschätzung von Durchlass-Bauwerken und Gefährdung des Fischotters

Aufnahme Nummer: 1540-002

Aufnahme-Datum: 07.09.2010

Gewässername: k.A.  
Lage: westl. L21 Ibenhorst  
Straße: L 21  
Landesstraße  
Totfunde: 0

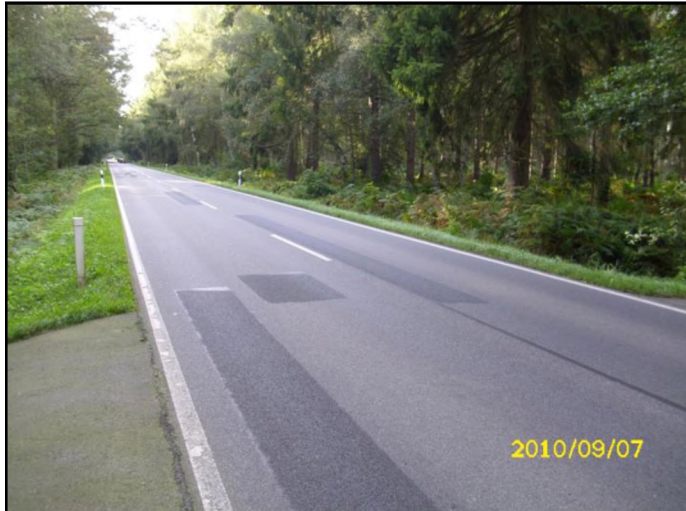
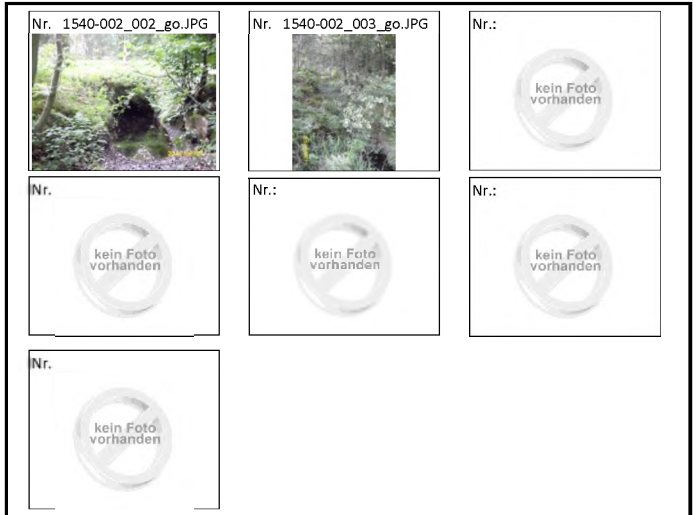
Nr.: 1540-002\_001\_go.JPG

Störfaktoren: Flutungsgefahr , Straßengraben offen mit Gewässer verbunden (in 1 oder mehr Richtungen). Gefahr, dass Otter diese Rinnen hochwandern und dann am Ende auf die Straße laufen.

Böschung ungünstig für wandernde Tiere (zum Gewässer steiler und tiefer als Böschung zur Straße). , Ungünstiges 'Länge zu Durchmesser'-Verhältnis

Bedeutung im Habitatverbund: mittel  
Verkehrsdichte: hoch  
Brückenindex: 0,068  
Durchlass-Tauglichkeit: ungeeignet

**Priorität Festlegung: sehr hoch**

Geschwindigkeitsbegrenzung	<input type="checkbox"/>	Bermen an Ufer anbinden	<input type="checkbox"/>
Trockenröhre einbringen	<input checked="" type="checkbox"/>	Wiesenzufahrten verlegen	<input type="checkbox"/>
		Komplexmaßnahmen notwendig	<input type="checkbox"/>
