Einschätzung von Durchlass-Bauwerken und Gefährdung des Fischotters

Aufnahme Nummer: 1540-003

Aufnahme-Datum: 07.09.2010

Gewässername: k.A.
Lage: westl. P Drei Eichen
Straße: L 21
Landesstraße
Totfunde: 0

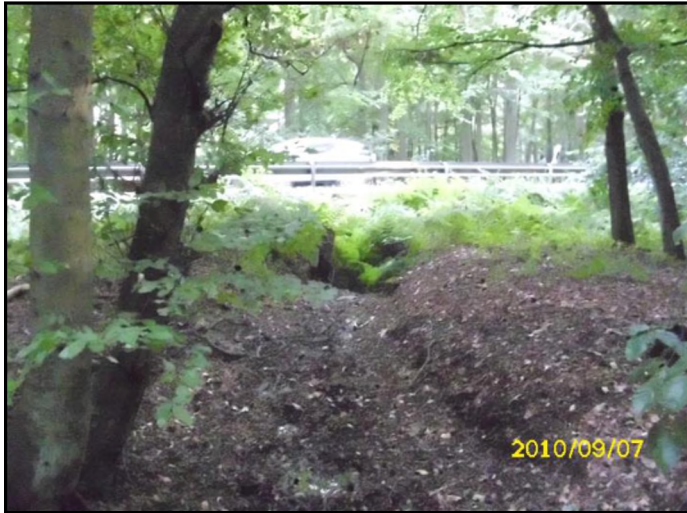
Nr.: 1540-003_001_go.JPG

Störfaktoren: Durchlass vollständig geflutet

Straßengraben offen mit Gewässer verbunden (in 1 oder mehr Richtungen). Gefahr, dass Otter diese Rinnen hochwandern und dann am Ende auf die Straße laufen.

Bedeutung im Habitatverbund: gering
Verkehrsdichte: hoch
Brückenindex: 0,009
Durchlass-Tauglichkeit: ungeeignet

Geschwindigkeitsbegrenzung	<input type="checkbox"/>	Bermen an Ufer anbinden	<input type="checkbox"/>
Trockenröhre einbringen	<input checked="" type="checkbox"/>	Wiesenzufahrten verlegen	<input type="checkbox"/>
		Komplexmaßnahmen notwendig	<input type="checkbox"/>
