# Einschätzung von Durchlass-Bauwerken und Gefährdung des Fischotters

Aufnahme Nummer: 1540-004

Aufnahme-Datum: 07.09.2010

Gewässername: k.A.  
Lage: westl. L21 Ibenhorst nr 2  
Straße: L 21  
Landesstraße  
Totfunde: 0

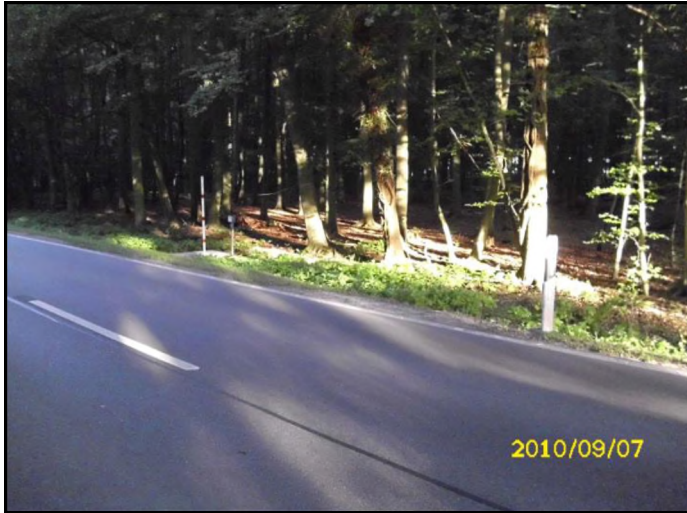
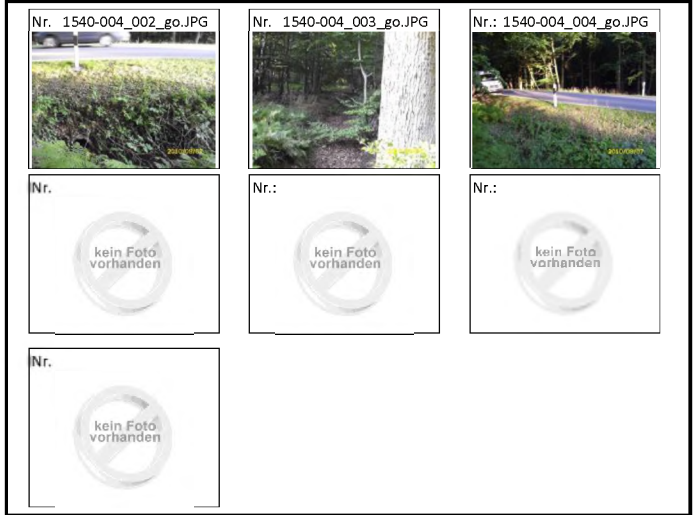
Nr.: 1540-004\_001\_go.JPG

Störfaktoren: Verrohrt , Alter Durchlass beseitigt/verfüllt und Gewässer verrohrt (Länge wird bei der Brückenlänge vermerkt)

Böschung ungünstig für wandernde Tiere (zum Gewässer steiler und tiefer als Böschung zur Straße). , Knick im Gewässerverlauf. Gefahr, dass Otter den kürzesten Weg wählen

Bedeutung im Habitatverbund: mittel  
Verkehrsdichte: hoch  
Brückenindex: 0  
Durchlass-Tauglichkeit: ungeeignet

Geschwindigkeitsbegrenzung	<input type="checkbox"/>	Bermen an Ufer anbinden	<input type="checkbox"/>
Trockenröhre einbringen	<input checked="" type="checkbox"/>	Wiesenzufahrten verlegen	<input type="checkbox"/>
		Komplexmaßnahmen notwendig	<input type="checkbox"/>
