# Einschätzung von Durchlass-Bauwerken und Gefährdung des Fischotters

Aufnahme Nummer: 1541-002

Aufnahme-Datum: 07.09.2010

Gewässername: k.A.  
Lage: Wald Achtmannswerder  
Straße: L 21  
Landesstraße  
Totfunde: 0

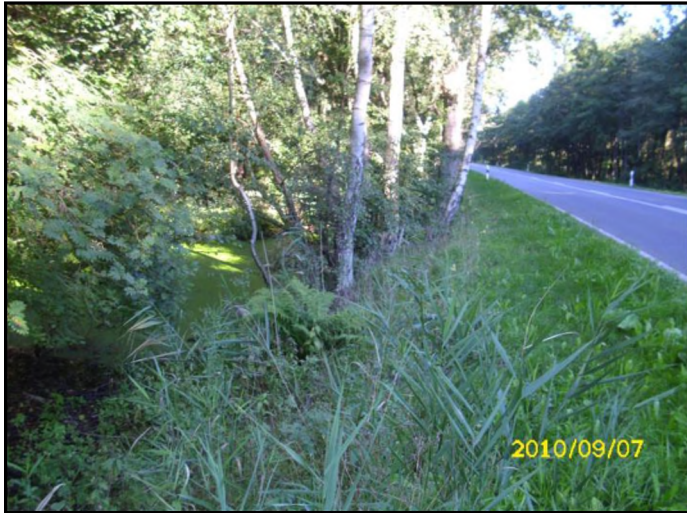
Nr.: 1541-002\_001\_go.JPG

Störfaktoren: Durchlass vollständig geflutet

Straßengraben offen mit Gewässer verbunden (in 1 oder mehr Richtungen). Gefahr, dass Otter diese Rinnen hochwandern und dann am Ende auf die Straße laufen.

In diesem Abschnitt zwischen den beiden Abfahrten nach Zingst konnten keine Durchlässe festgestellt werden, dafür aber ca. 7 blind endende Gewässer. Es wäre sinnvoll, hier überall Trockendurchlässe anzulegen. Das Gebiet ist bedeutend als Rast-/Nahrungsggebiet und steht im Verbund mit den Bodden. Die Gewässer in diesem Abschnitt sind alle überbelastet und teilweise sauerstofflos.

Geschwindigkeitsbegrenzung	<input type="checkbox"/>	Bermen an Ufer anbinden	<input type="checkbox"/>
Trockenröhre einbringen	<input checked="" type="checkbox"/>	Wiesenzufahrten verlegen	<input type="checkbox"/>
		Komplexmaßnahmen notwendig	<input type="checkbox"/>
