Einschätzung von Durchlass-Bauwerken und Gefährdung des Fischotters

Aufnahme Nummer: 1541-003

Aufnahme-Datum: 07.09.2010

Gewässername: k.A.
Lage: Prerowstrom Hohe Dünen
Straße: L 21
Landesstraße
Totfunde: 2

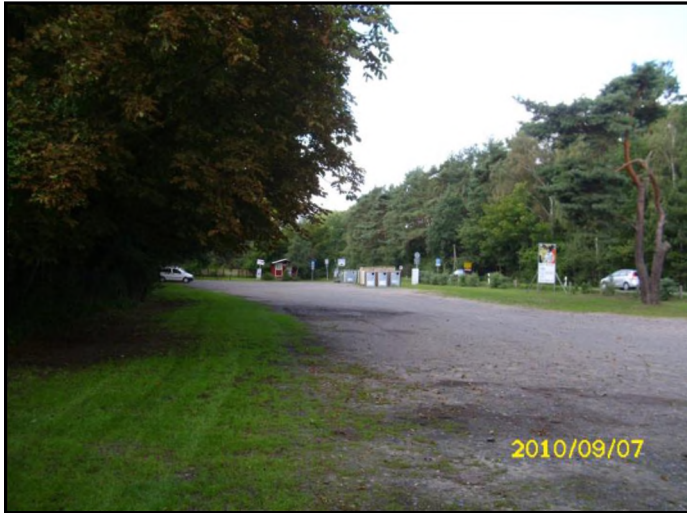
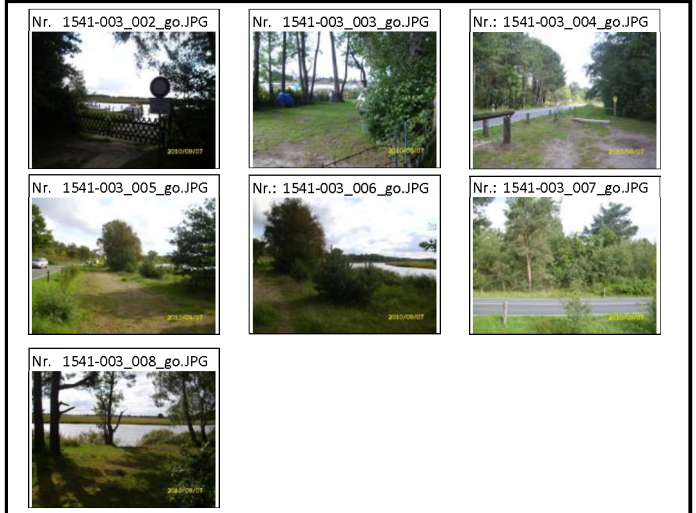
Nr.: 1541-003_001_go.JPG

sonstige Störfaktoren: Durchschneidet Uferbereich Feuchtgebiet, Quermöglichkeiten fehlen

Bedeutung im Habitatverbund: sehr hoch
Verkehrsdichte: hoch
Brückenindex: 0
Durchlass-Tauglichkeit: ungeeignet

Analyse ob beide Totfunde an gleichem Punkt erfolgten und wie nat./unberührt das Gew.ufer noch vor 10 J. war. In Karte und vor Ort keine Punkte erkennbar, die als Hauptwanderweg gelten können. Fund von Fähe und Jungtieres lässt vermuten, dass Wald als Versteck für Fam. genutzt wird. Wechsel kann prinzipiell überall stattfinden. Versucht werden sollte, in Wassernähe ruhige (keine Hunde/Wildschweine/Bootsanleger) Versteck mögk. wieder herzustellen und zu erhalten. Es bietet sich an, Mieten anzulegen, die landseitig eingezäunt werden. Erschließen der Uferzonen führt dazu, dass Fähen weiter vom Wasser entfernt nach geeigneten Verstecken suchen müssen. Auch Parkplatz liegt in Bereich, der früher ruhiges Versteck am Ufer bot und jetzt nur noch offene Fläche mit Pkw, Menschen und Hunden darstellt. Auch hinter dem Nationalparkschild sind mehrere Angelplätze. Deckung und Versteck müssen wohl auf das Ostseeufer gesucht werden, da andere Seite (zugunsten der Wiesenvögel) intensiv bis in Röhrichte beweidet wird.

Geschwindigkeitsbegrenzung	<input type="checkbox"/>	Bermen an Ufer anbinden	<input type="checkbox"/>
Trockenröhre einbringen	<input checked="" type="checkbox"/>	Wiesenzufahrten verlegen	<input type="checkbox"/>
		Komplexmaßnahmen notwendig	<input type="checkbox"/>
