Einschätzung von Durchlass-Bauwerken und Gefährdung des Fischotters

Aufnahme Nummer: 1541-004

Aufnahme-Datum: 07.09.2010

Gewässername: Prerow
Lage: Prerowstrom Prerow und Vorfluter Kirchenort
Straße: L 21
Landesstraße
Totfunde: 4

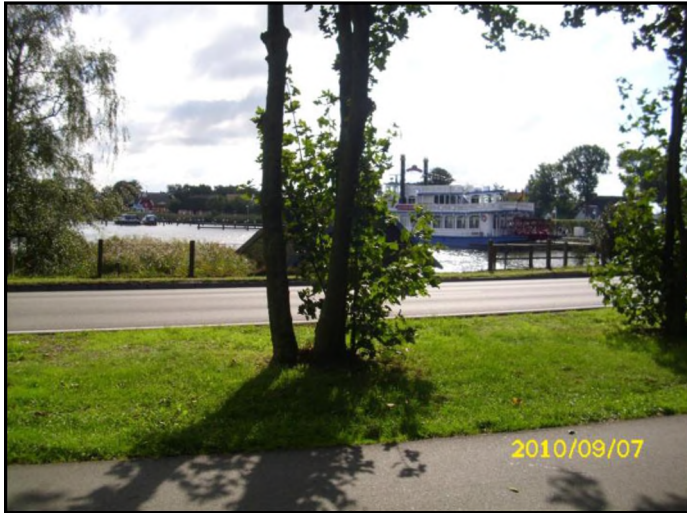
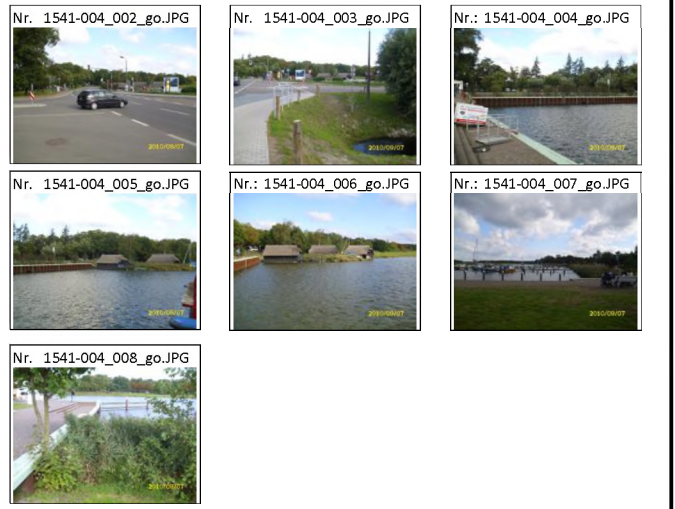
Nr.: 1541-004_001_go.JPG

Betrachtet wurde hier die Strom und der direkt parallel verlaufende Vorfluter (Durchlass überflutet). Komplex, weil der Straßendamm auch Hochwasserschutzdeich ist. Komplex auch, weil parallel zur Straße ein Grünstreifen mit Rad-/Fußweg und ein Parkplatz angelegt wurden. Dies macht es schwierig, einen Durchlass mit ausreichendem Querschnitt anzulegen (ca. 30m lang). Deckung und Versteck müssen wohl auf dem Ostseeufer gesucht werden, weil die andere Seite (zugunsten der Wiesenvögel) intensiv bis in die Röhrichte beweidet wird und hier auch noch ein Hafen ist.

Geschwindigkeitsbegrenzung	<input type="checkbox"/>	Bermen an Ufer anbinden	<input type="checkbox"/>
Trockenröhre einbringen	<input type="checkbox"/>	Wiesenzufahrten verlegen	<input type="checkbox"/>
		Komplexmaßnahmen notwendig	<input checked="" type="checkbox"/>
