Einschätzung von Durchlass-Bauwerken und Gefährdung des Fischotters

Aufnahme Nummer: 1541-005

Aufnahme-Datum: 07.09.2010

Gewässername: k.A.
Lage: Prerow ortsausgang
Straße: L 21
Landesstraße
Totfunde: 0

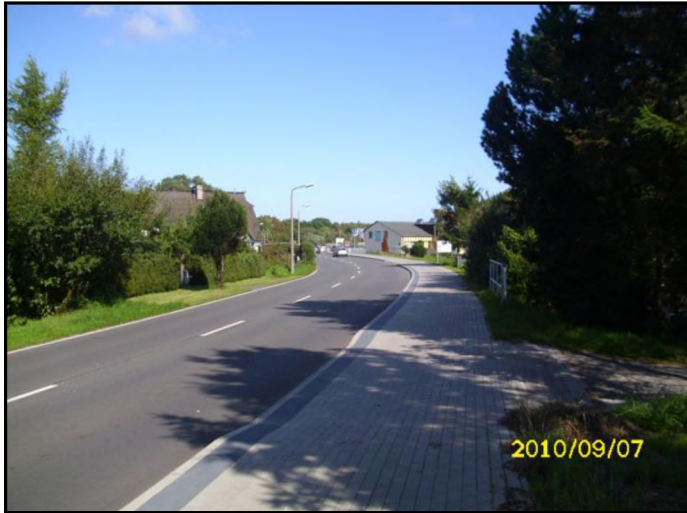
Nr.: 1541-005_001_go.JPG

Störfaktoren: Durchlass vollständig geflutet , Böschung ungünstig für wandernde Tiere (zum Gewässer steiler und tiefer als Böschung zur Straße).

Durchlass vollständig geflutet?

Bedeutung im Habitatverbund: mittel
Verkehrsdichte: hoch
Brückenindex: 0
Durchlass-Tauglichkeit: ungeeignet

Geschwindigkeitsbegrenzung	<input type="checkbox"/>	Bermen an Ufer anbinden	<input type="checkbox"/>
Trockenröhre einbringen	<input checked="" type="checkbox"/>	Wiesenzufahrten verlegen	<input type="checkbox"/>
		Komplexmaßnahmen notwendig	<input type="checkbox"/>
