# Einschätzung von Durchlass-Bauwerken und Gefährdung des Fischotters

Aufnahme Nummer: 1541-006 Aufnahme-Datum: 07.09.2010

Gewässername: k.A.  
Lage: südw. Prerow Wiecker Weg  
Straße: L 21  
Landesstraße  
Totfunde: 0

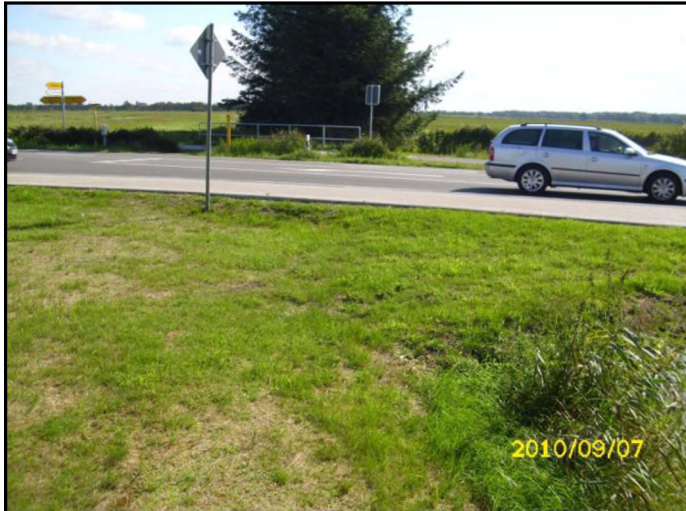
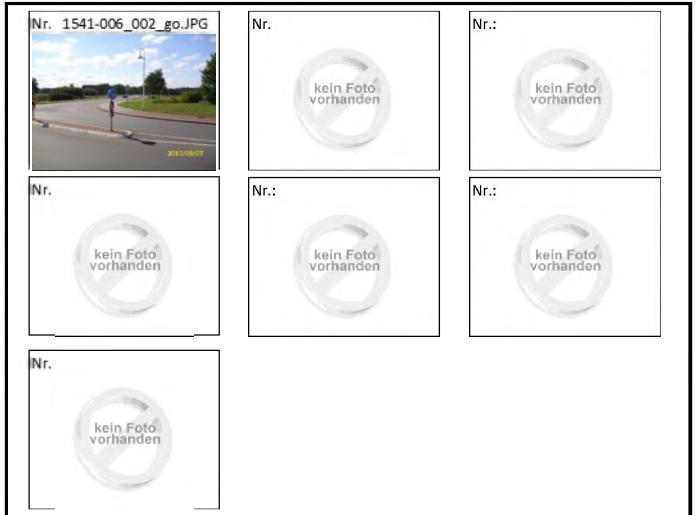
Nr.: 1541-006\_001\_go.JPG

Störfaktoren: Durchlass vollständig geflutet , Böschung ungünstig für wandernde Tiere (zum Gewässer steiler und tiefer als Böschung zur Straße).

Durchlass vollständig geflutet?

Bedeutung im Habitatverbund: mittel  
Verkehrsdichte: hoch  
Brückenindex: 0  
Durchlass-Tauglichkeit: ungeeignet

Gewässer tot.

Geschwindigkeitsbegrenzung	<input type="checkbox"/>	Bermen an Ufer anbinden	<input type="checkbox"/>
Trockenröhre einbringen	<input checked="" type="checkbox"/>	Wiesenzufahrten verlegen	<input type="checkbox"/>
		Komplexmaßnahmen notwendig	<input type="checkbox"/>
