Einschätzung von Durchlass-Bauwerken und Gefährdung des Fischotters

Aufnahme Nummer: 1541-007

Aufnahme-Datum: 07.09.2010

Gewässername: k.A.
Lage: südw. Prerow Gehölz Knickgraben
Straße: L 21
Landesstraße
Totfunde: 0

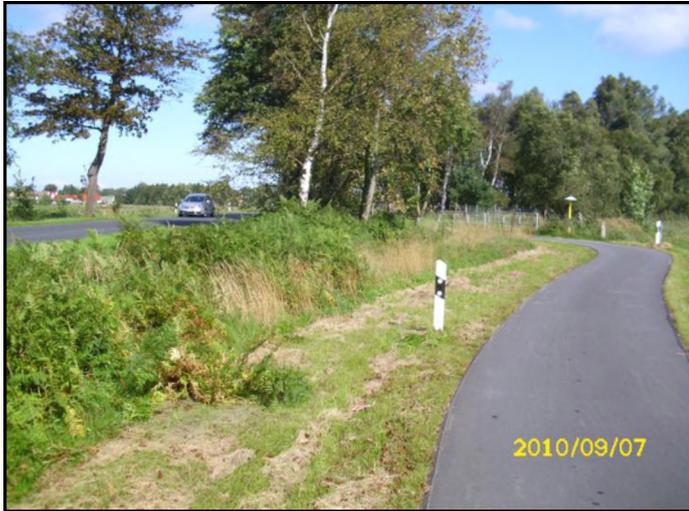
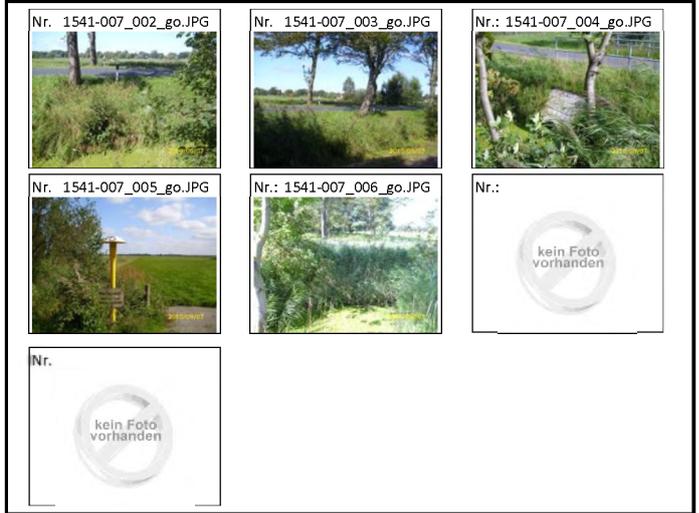
Nr.: 1541-007_001_go.JPG

Störfaktoren: Durchlass vollständig geflutet , Ungünstiges 'Länge zu Durchmesser'-Verhältnis

Knick im Gewässerverlauf. Gefahr, dass Otter den kürzesten Weg wählen , Parallelweg, der Otter aus dem Wasser und damit auf die Böschung und dichter an die Straße führt.

sonstige Störfaktoren: Straßengraben offen mit Gewässer verbunden (in 1 oder mehr Richtungen). Gefahr, dass Otter diese Rinnen hochwandern und dann am Ende auf die Straße laufen.

Bedeutung im Habitatverbund: mittel
Verkehrsdichte: hoch
Brückenindex: 0
Durchlass-Tauglichkeit: ungeeignet

Priorität Festlegung: sehr hoch

Geschwindigkeitsbegrenzung	<input type="checkbox"/>	Bermen an Ufer anbinden	<input type="checkbox"/>
Trockenröhre einbringen	<input checked="" type="checkbox"/>	Wiesenzufahrten verlegen	<input type="checkbox"/>
		Komplexmaßnahmen notwendig	<input type="checkbox"/>
