Einschätzung von Durchlass-Bauwerken und Gefährdung des Fischotters

Aufnahme Nummer: 1541-008

Aufnahme-Datum: 07.09.2010

Gewässername: k.A.
Lage: südw. Prerow kurz vor Wald
Straße: L 21
Landesstraße
Todfunde: 0

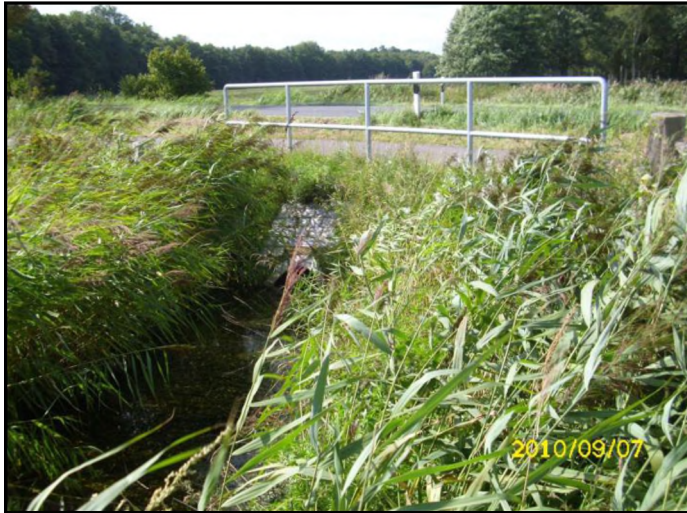
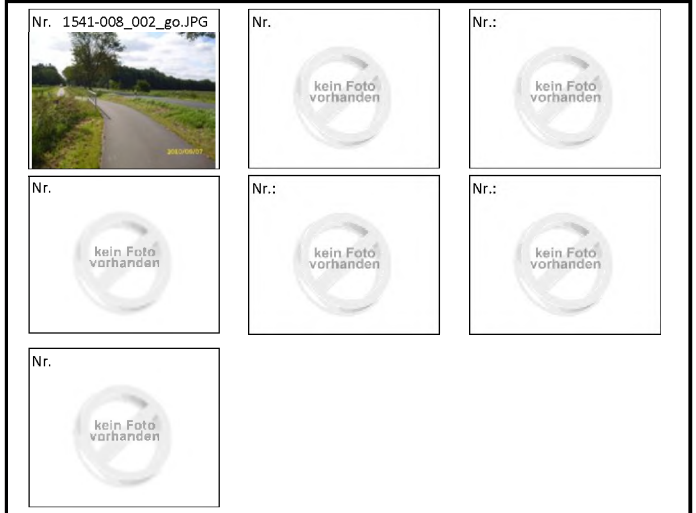
Nr.: 1541-008_001_go.JPG

Störfaktoren: Durchlass vollständig geflutet , Straßengraben offen mit Gewässer verbunden (in 1 oder mehr Richtungen). Gefahr, dass Otter diese Rinnen hochwandern und dann am Ende auf die Straße laufen.

Ungünstiges 'Länge zu Durchmesser'-Verhältnis

Durchlass vollständig geflutet?

Bedeutung im Habitatverbund: sehr hoch
Verkehrsdichte: hoch
Brückenindex: 0
Durchlass-Tauglichkeit: ungeeignet

Geschwindigkeitsbegrenzung	<input type="checkbox"/>	Bermen an Ufer anbinden	<input type="checkbox"/>
Trockenröhre einbringen	<input checked="" type="checkbox"/>	Wiesenzufahrten verlegen	<input type="checkbox"/>
		Komplexmaßnahmen notwendig	<input type="checkbox"/>
