# Einschätzung von Durchlass-Bauwerken und Gefährdung des Fischotters

Aufnahme Nummer: 1541-009

Aufnahme-Datum: 07.09.2010

Gewässername: k.A.  
Lage: südw. Prerow Waldrand  
Straße: L 21  
Landesstraße  
Totfunde: 0

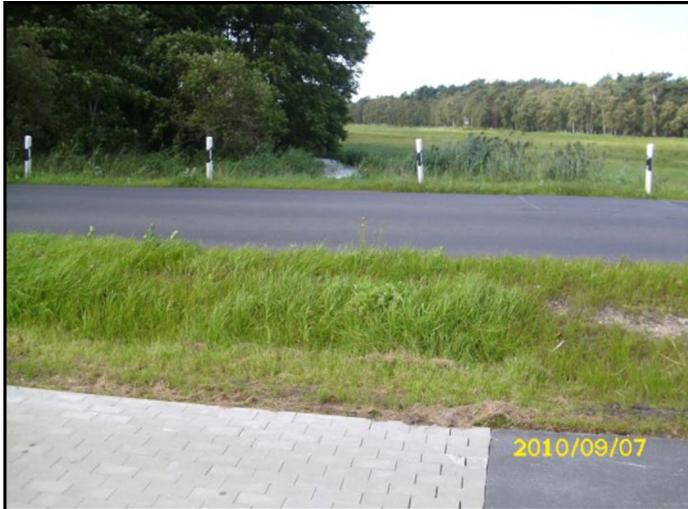
Nr.: 1541-009\_001\_go.JPG

Störfaktoren: Durchlass vollständig geflutet , Böschung ungünstig für wandernde Tiere (zum Gewässer steiler und tiefer als Böschung zur Straße).

Ungünstiges 'Länge zu Durchmesser'-Verhältnis , Knick im Gewässerverlauf. Gefahr, dass Otter den kürzesten Weg wählen

sonstige Störfaktoren: Straßengraben offen mit Gewässer verbunden (in 1 oder mehr Richtungen). Gefahr, dass Otter diese Rinnen hochwandern und dann am Ende auf die Straße laufen.

Trennung Wehr Durchlass	<input type="checkbox"/>	keine notwendig	<input type="checkbox"/>
Installation oberhalb Wehr	<input type="checkbox"/>	Markierstruktur Steinsch	<input type="checkbox"/>
Installation unterhalb Wehr	<input type="checkbox"/>	Markierstruktur Ufersubstrat	<input type="checkbox"/>
Entfernung Rechen	<input type="checkbox"/>	Markierstruktur Laufbohle fest	<input type="checkbox"/>
Entfernung sonstige Hindernisse	<input type="checkbox"/>	Markierstruktur Laufbohle schwimmend	<input type="checkbox"/>
Kastendurchlass/Maul eins. Berme	<input type="checkbox"/>	Markierstruktur Podest	<input type="checkbox"/>
Kastendurchlass/Maul beids. Berme	<input checked="" type="checkbox"/>	Verrohrung öffnen	<input type="checkbox"/>
Markierstruktur einseitig	<input type="checkbox"/>	Leit-/Schutzzäune notwendig	<input type="checkbox"/>
Markierstruktur beidseitig	<input type="checkbox"/>	Leitstrukturen/ -senken einrichten	<input checked="" type="checkbox"/>

Geschwindigkeitsbegrenzung	<input type="checkbox"/>	Bermen an Ufer anbinden	<input type="checkbox"/>
Trockenröhre einbringen	<input checked="" type="checkbox"/>	Wiesenzufahrten verlegen	<input type="checkbox"/>
		Komplexmaßnahmen notwendig	<input type="checkbox"/>
