Einschätzung von Durchlass-Bauwerken und Gefährdung des Fischotters

Aufnahme Nummer: 1541-011

Aufnahme-Datum: 07.09.2010

Gewässername: k.A.
Lage: Wald Prerower Torfmoor
Straße: L 21
Landesstraße
Totfunde: 0

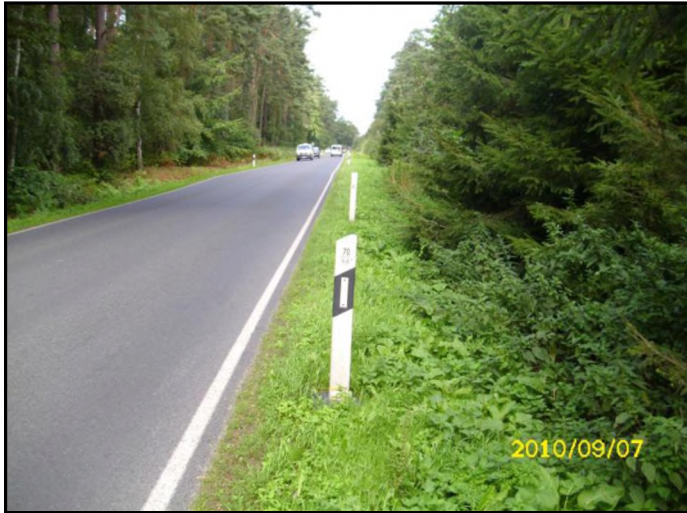
Nr.: 1541-011_001_go.JPG

Störfaktoren: Durchlass vollständig geflutet , Böschung ungünstig für wandernde Tiere (zum Gewässer steiler und tiefer als Böschung zur Straße).

Ungünstiges 'Länge zu Durchmesser'-Verhältnis , Parallelweg, der Otter aus dem Wasser und damit auf die Böschung und dichter an die Straße führt.

sonstige Störfaktoren: Straßengraben offen mit Gewässer verbunden (in 1 oder mehr Richtungen). Gefahr, dass Otter diese Rinnen hochwandern und dann am Ende auf die Straße laufen.

Bedeutung im Habitatverbund: mittel
Verkehrsdichte: hoch
Brückenindex: 0
Durchlass-Tauglichkeit: ungeeignet

Geschwindigkeitsbegrenzung	<input type="checkbox"/>	Bermen an Ufer anbinden	<input type="checkbox"/>
Trockenröhre einbringen	<input checked="" type="checkbox"/>	Wiesenzufahrten verlegen	<input type="checkbox"/>
		Komplexmaßnahmen notwendig	<input type="checkbox"/>
