# Einschätzung von Durchlass-Bauwerken und Gefährdung des Fischotters

Aufnahme Nummer: 1541-012

Aufnahme-Datum: 07.09.2010

Gewässername: k.A.  
Lage: Wiesen Bliesenrader Moor WRRL  
Straße: L 21  
Landesstraße  
Todfunde: 1

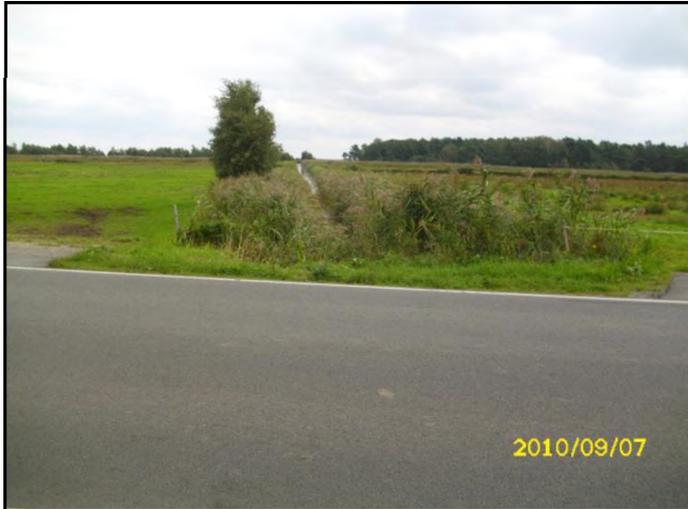
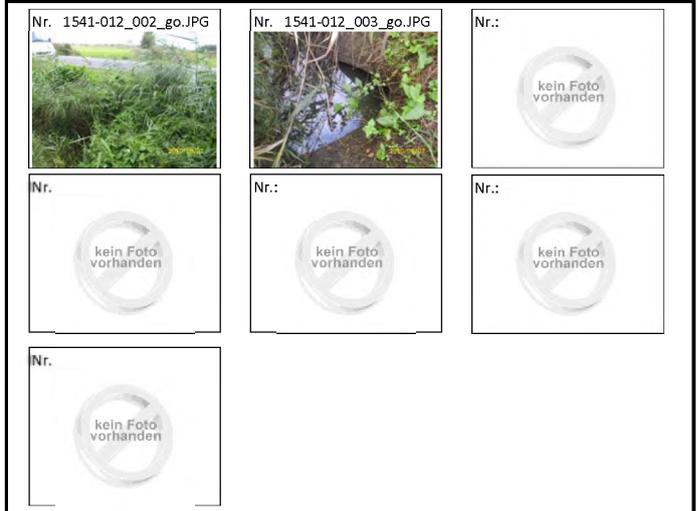
Nr.: 1541-012\_001\_go.JPG

Störfaktoren: DL vollständig geflutet, Böschung ungünstig für wandernde Tiere (zum Gewässer steiler und tiefer als Böschung zur Straße).

Ungünstiges "Länge zu Durchmesser"-Verhältnis

Durchlass vollständig geflutet?

Bedeutung im Habitatverbund: sehr hoch  
Verkehrsdichte: hoch  
Brückenindex: 0  
Durchlass-Tauglichkeit: ungeeignet

Geschwindigkeitsbegrenzung	<input type="checkbox"/>	Bermen an Ufer anbinden	<input type="checkbox"/>
Trockenröhre einbringen	<input checked="" type="checkbox"/>	Wiesenzufahrten verlegen	<input type="checkbox"/>
		Komplexmaßnahmen notwendig	<input type="checkbox"/>

Die 3 Gräben (150 bis 250m nördlich), die vom Bliesenrader Moor zur Straße führen und dort blind enden, sollten alle jeweils einen Trockendurchlass erhalten.
