Einschätzung von Durchlass-Bauwerken und Gefährdung des Fischotters

Aufnahme Nummer: 1542-003

Aufnahme-Datum: 06.09.2010

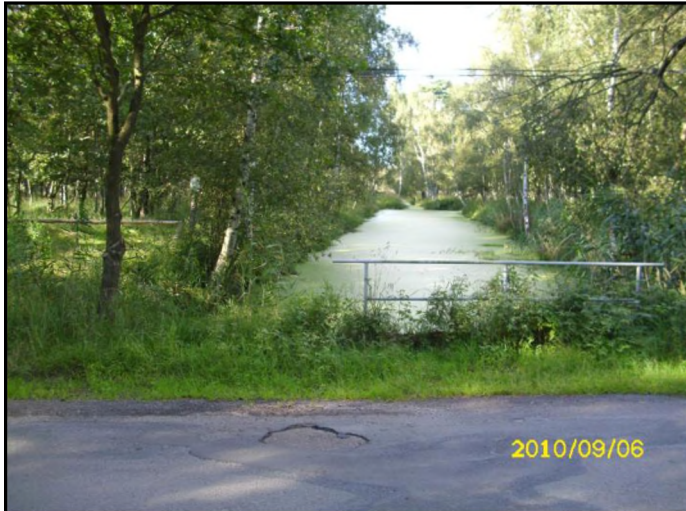
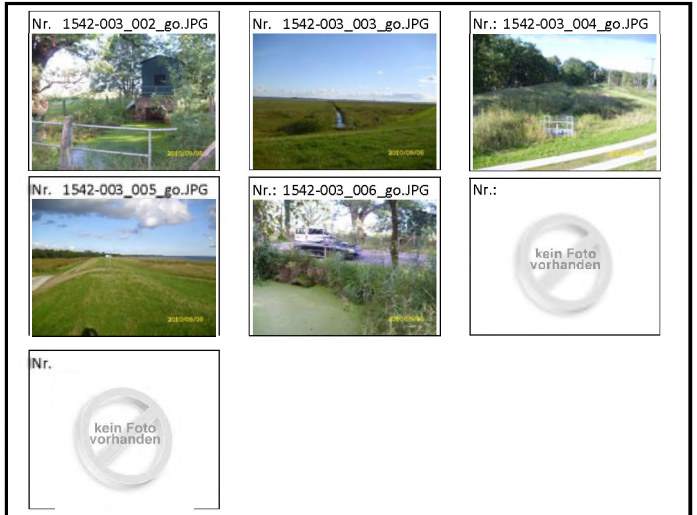
Nr.: 1542-003_001_go.JPG

Störfaktoren: Durchlass vollständig geflutet , Ungünstiges 'Länge zu Durchmesser'-Verhältnis , Parallelweg, der Otter aus dem Wasser und damit auf die Böschung und dichter an die Straße führt.

Straßengraben offen mit Gewässer verbunden (in 1 oder mehr Richtungen). Gefahr, dass Otter diese Rinnen hochwandern und dann am Ende auf die Straße laufen.

Bedeutung im Habitatverbund: sehr hoch
Verkehrsdichte: mittel
Brückenindex: 0
Durchlass-Tauglichkeit: ungeeignet

Gewässer tot.

Geschwindigkeitsbegrenzung	<input checked="" type="checkbox"/>	Bermen an Ufer anbinden	<input type="checkbox"/>
Trockenröhre einbringen	<input type="checkbox"/>	Wiesenzufahrten verlegen	<input type="checkbox"/>
		Komplexmaßnahmen notwendig	<input type="checkbox"/>
