Einschätzung von Durchlass-Bauwerken und Gefährdung des Fischotters

Aufnahme Nummer: 1542-004

Aufnahme-Datum: 06.09.2010

Gewässername: k.A.
Lage: Waldrand südöstl. Müggenburg
Straße: k.A.
sonstige Straße
Todfunde: 0

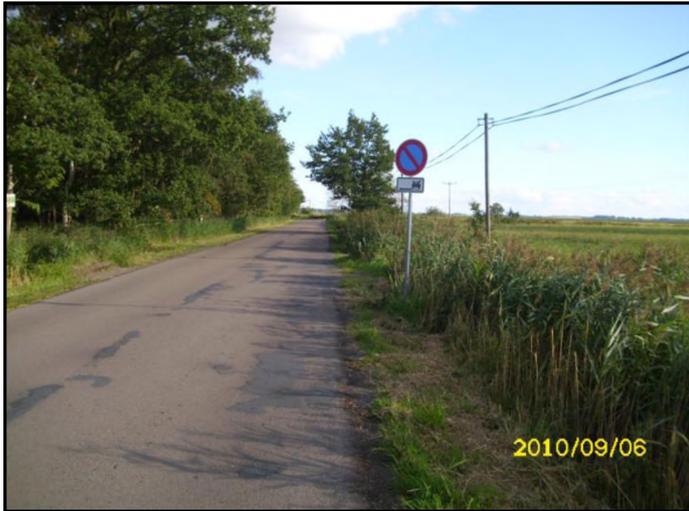
Nr.: 1542-004_001_go.JPG

Störfaktoren: Durchlass vollständig geflutet , Straßengraben offen mit Gewässer verbunden (in 1 oder mehr Richtungen). Gefahr, dass Otter diese Rinnen hochwandern und dann am Ende auf die Straße laufen.

Böschung ungünstig für wandernde Tiere (zum Gewässer steiler und tiefer als Böschung zur Straße). , Ungünstiges 'Länge zu Durchmesser'-Verhältnis

Durchlass vollständig geflutet?

Bedeutung im Habitatverbund: sehr hoch
Verkehrsdichte: mittel
Brückenindex: 0
Durchlass-Tauglichkeit: ungeeignet

Geschwindigkeitsbegrenzung	<input checked="" type="checkbox"/>	Bermen an Ufer anbinden	<input type="checkbox"/>
Trockenröhre einbringen	<input type="checkbox"/>	Wiesenzufahrten verlegen	<input type="checkbox"/>
		Komplexmaßnahmen notwendig	<input type="checkbox"/>
