Einschätzung von Durchlass-Bauwerken und Gefährdung des Fischotters

Aufnahme Nummer: 1542-005

Aufnahme-Datum: 06.09.2010

Gewässername: k.A.
Lage: nwestl von Müggenburg
Straße: k.A.
sonstige Straße
Todfunde: 0

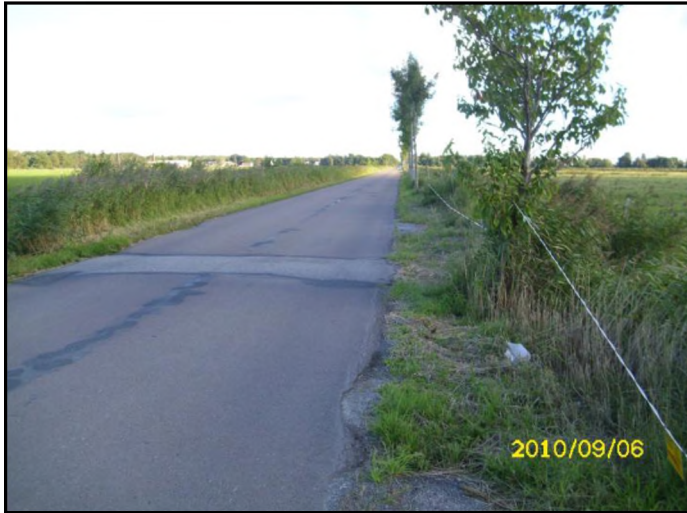
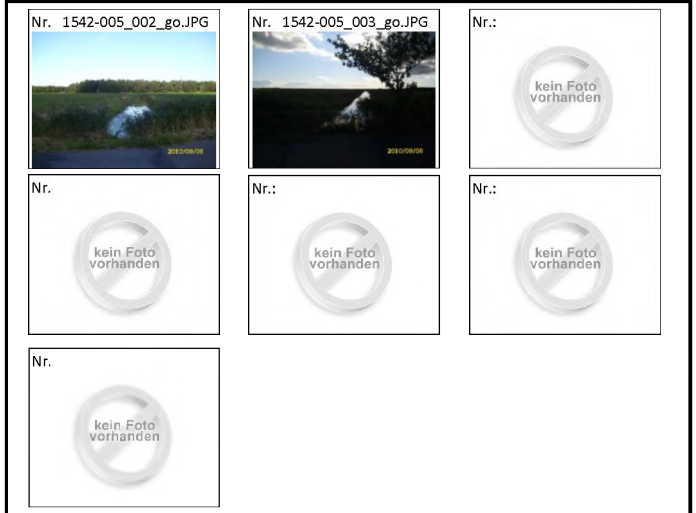
Nr.: 1542-005_001_go.JPG

Störfaktoren: Durchlass vollständig geflutet , Straßengraben offen mit Gewässer verbunden (in 1 oder mehr Richtungen). Gefahr, dass Otter diese Rinnen hochwandern und dann am Ende auf die Straße laufen.

Böschung ungünstig für wandernde Tiere (zum Gewässer steiler und tiefer als Böschung zur Straße). , Ungünstiges 'Länge zu Durchmesser'-Verhältnis

Durchlass vollständig geflutet?

Bedeutung im Habitatverbund: sehr hoch
Verkehrsdichte: mittel
Brückenindex: 0
Durchlass-Tauglichkeit: ungeeignet

Geschwindigkeitsbegrenzung	<input checked="" type="checkbox"/>	Bermen an Ufer anbinden	<input type="checkbox"/>
Trockenröhre einbringen	<input type="checkbox"/>	Wiesenzufahrten verlegen	<input type="checkbox"/>
		Komplexmaßnahmen notwendig	<input type="checkbox"/>
