Einschätzung von Durchlass-Bauwerken und Gefährdung des Fischotters

Aufnahme Nummer: 1542-006 Aufnahme-Datum: 06.09.2010

Gewässername: Alte Straminke
Lage: Alte Straminke
Straße: k.A.
sonstige Straße
Totfunde: 0

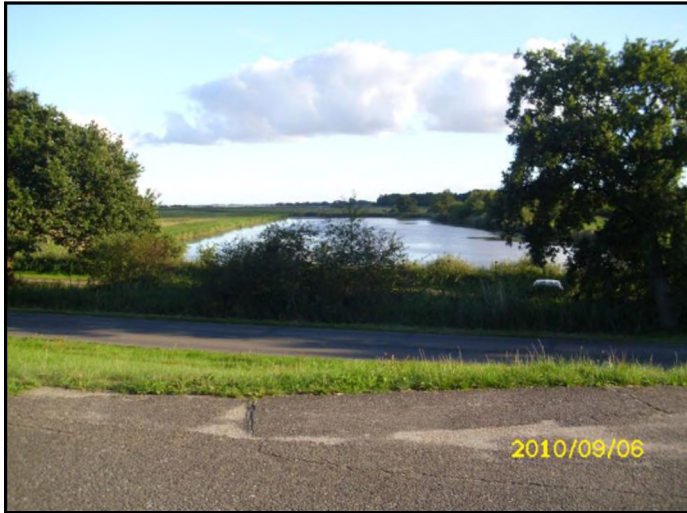
Nr.: 1542-006_001_go.JPG

Otterpfad a.Westufer m.Losung.Wechsel nicht feststell.,weil schon mehre.Menschen umhergelauf.waren.Nicht auszuschlie.,dass nicht nur Otter auf Wanderschaft hier hin u.wieder queren,sondern auch regelmä.ß.d."Revierotter",sie jagen a.d.Ostseeküste.

Geschwindigkeitsbegrenzung	<input checked="" type="checkbox"/>	Bermen an Ufer anbinden	<input type="checkbox"/>
Trockenröhre einbringen	<input type="checkbox"/>	Wiesenzufahrten verlegen	<input type="checkbox"/>
		Komplexmaßnahmen notwendig	<input checked="" type="checkbox"/>
