Einschätzung von Durchlass-Bauwerken und Gefährdung des Fischotters

Aufnahme Nummer: 1542-007

Aufnahme-Datum: 06.09.2010

Gewässername: k.A.
Lage: Zingst Festplatz nördlich Schöpfwerk
Straße: Jordanstraße
sonstige Straße
Todfunde: 0

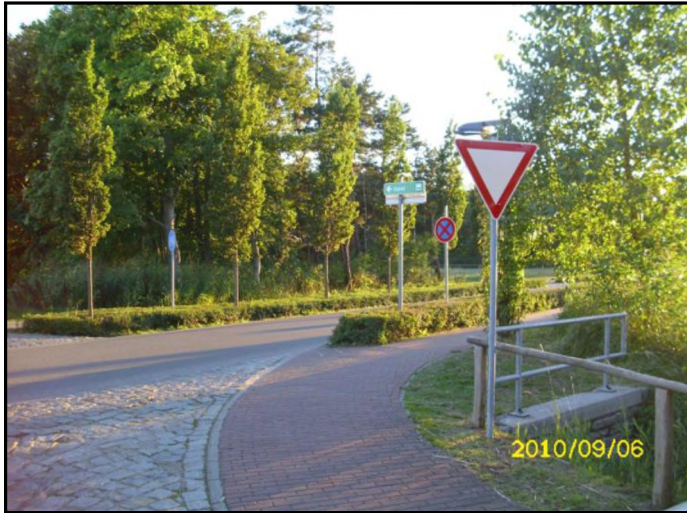
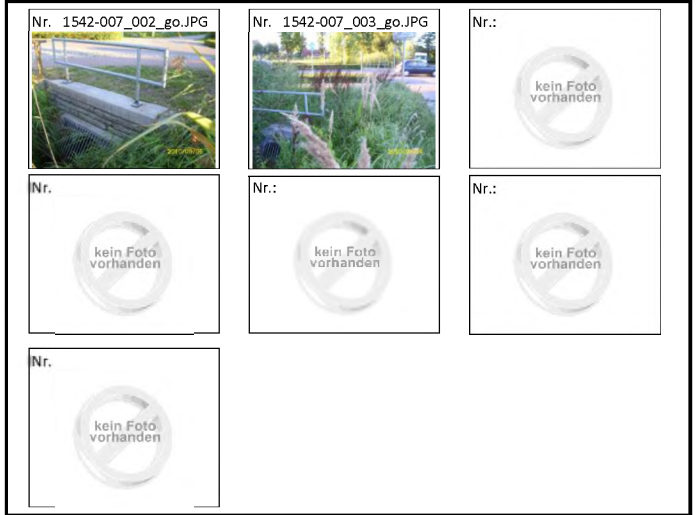
Nr.: 1542-007_001_go.JPG

Böschung ungünstig für wandernde Tiere (zum Gewässer steiler und tiefer als Böschung zur Straße). , Ungünstiges 'Länge zu Durchmesser'-Verhältnis

Bedeutung im Habitatverbund: sehr hoch
Verkehrsdichte: mittel
Brückenindex: 0
Durchlass-Tauglichkeit: ungeeignet

Verbund hoch, weil dicht an Bodden.

Geschwindigkeitsbegrenzung	<input checked="" type="checkbox"/>	Bermen an Ufer anbinden	<input type="checkbox"/>
Trockenröhre einbringen	<input type="checkbox"/>	Wiesenzufahrten verlegen	<input type="checkbox"/>
		Komplexmaßnahmen notwendig	<input checked="" type="checkbox"/>
