Einschätzung von Durchlass-Bauwerken und Gefährdung des Fischotters

Aufnahme Nummer: 1542-008

Aufnahme-Datum: 06.09.2010

Gewässername: k.A.
Lage: Zingst Ortsausgang west
Straße: K 25
Kreisstraße
Todfunde: 0

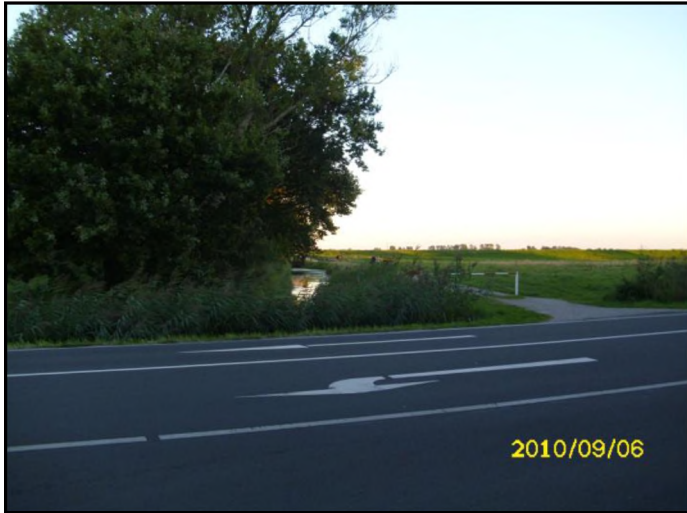
Nr.: 1542-008_001_go.JPG

Störfaktoren: Durchlass vollständig geflutet , Böschung ungünstig für wandernde Tiere (zum Gewässer steiler und tiefer als Böschung zur Straße) , Ungünstiges 'Länge zu Durchmesser'-Verhältnis

Straßengraben offen mit Gewässer verbunden (in 1 oder mehr Richtungen). Gefahr, dass Otter diese Rinnen hochwandern und dann am Ende auf die Straße laufen.

Bedeutung im Habitatverbund: sehr hoch
Verkehrsdichte: mittel
Brückenindex: 0
Durchlass-Tauglichkeit: ungeeignet

Geschwindigkeitsbegrenzung	<input type="checkbox"/>	Bermen an Ufer anbinden	<input checked="" type="checkbox"/>
Trockenröhre einbringen	<input type="checkbox"/>	Wiesenzufahrten verlegen	<input type="checkbox"/>
		Komplexmaßnahmen notwendig	<input checked="" type="checkbox"/>
