Einschätzung von Durchlass-Bauwerken und Gefährdung des Fischotters

Aufnahme Nummer: 1542-010

Aufnahme-Datum: 06.09.2010

Gewässername: Meiningen
Lage: Behilfsbrücke
Straße: L 21
Landesstraße
Todfunde: 0

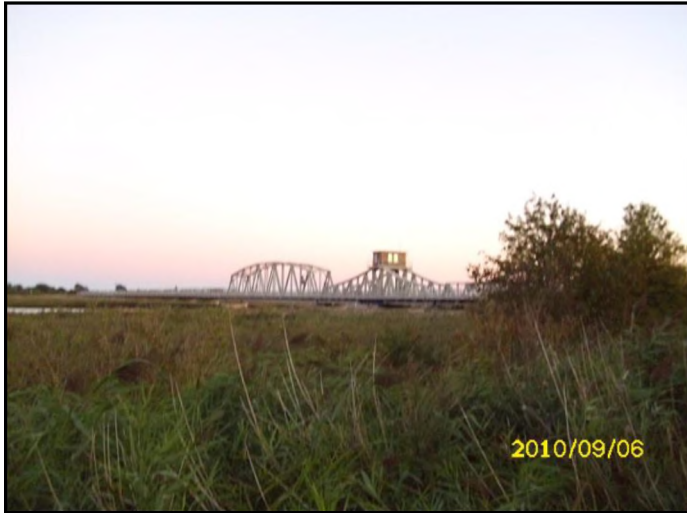
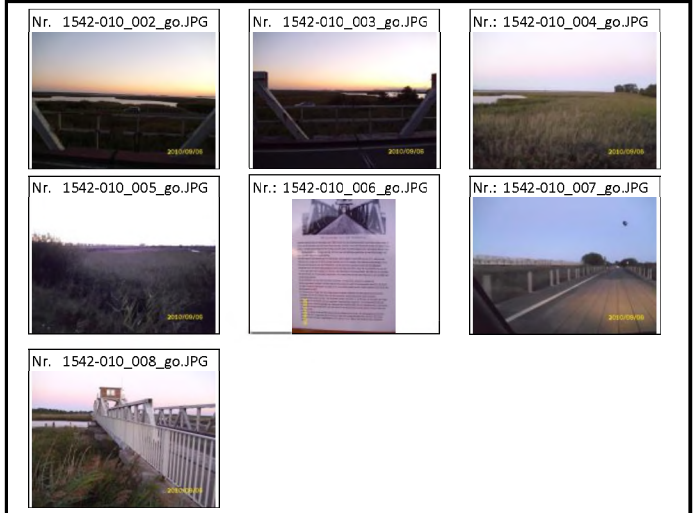
Nr.: 1542-010_001_go.JPG

Störfaktoren: Flutungsgefahr , Bermen fehlen

Uferlinie verengt oder wird vom Bauwerk unterbrochen

Bedeutung im Habitatverbund: sehr hoch
Verkehrsdichte: mittel
Brückenindex: 12,5
Durchlass-Tauglichkeit: bedingt geeignet

Geschwindigkeitsbegrenzung	<input checked="" type="checkbox"/>	Bermen an Ufer anbinden	<input type="checkbox"/>
Trockenröhre einbringen	<input type="checkbox"/>	Wiesenzufahrten verlegen	<input type="checkbox"/>
		Komplexmaßnahmen notwendig	<input type="checkbox"/>
